### 3.8 Profil de risque de fissuration avant et après l'inversion du débit – Révisé

#### 4. RÉSUMÉ ET CONCLUSIONS CONCERNANT LA FISSURATION

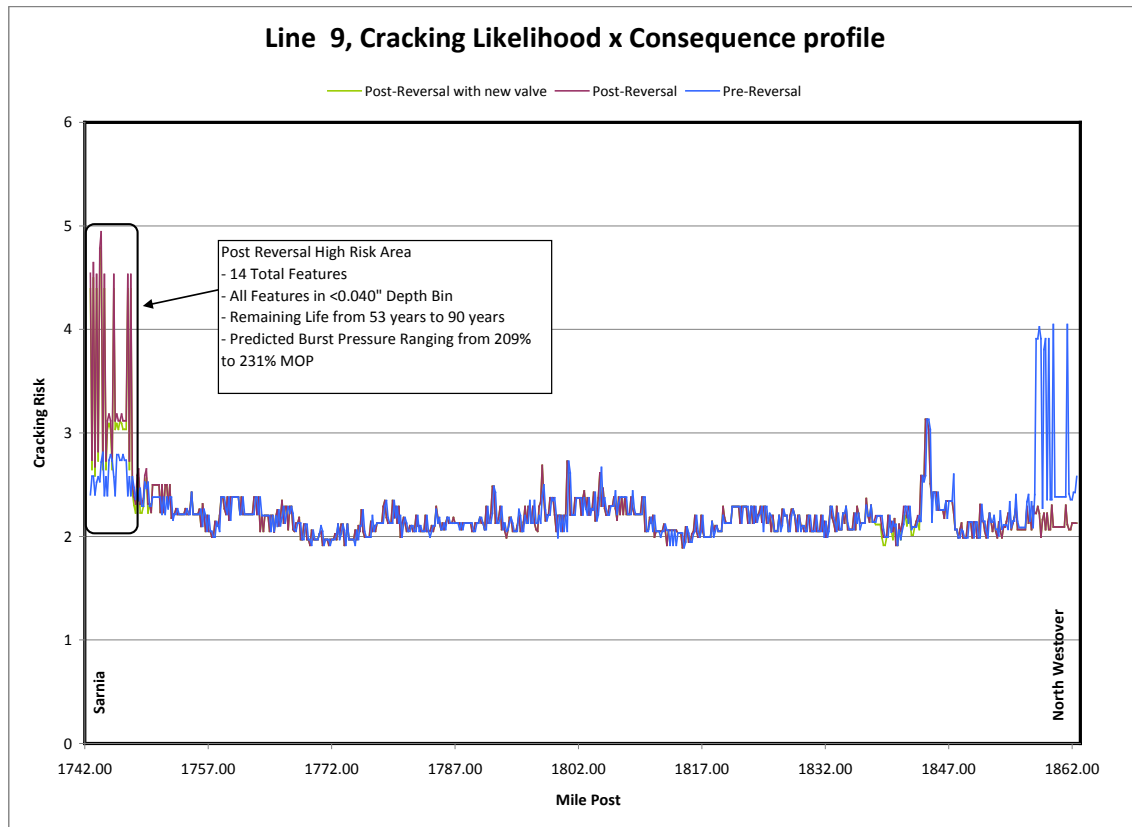
Figure 3.10 – Évaluation du risque pour la canalisation 9 entre le TS et le PNW

Le profil de risque de fissuration associé au tronçon de la canalisation 9 entre le TS et le PNW, avant et après l'inversion du débit, est représenté graphiquement dans la Figure 3.10. Le profil de risque a été établi par le groupe responsable de la gestion du risque opération d'Enbridge. Le profil de risque de fissuration avant et après l'inversion de débit est essentiellement identique, sauf pour les 8 premiers kilomètres en aval du TS et les 8 derniers kilomètres en amont du PNW. Comme prévu selon les calculs, le profil de risque de fissuration sera plus élevé immédiatement en aval du TS parce que ce tronçon connaîtra des pressions d'exploitation plus élevées que celles

habituellement observées dans le passé; inversement, le profil de risque de fissuration sera inférieur après l'inversion du débit immédiatement en amont du PNW parce que ce tronçon connaîtra des pressions d'exploitation inférieures à celles habituellement observées dans le passé.

Pour mieux comprendre les incidences d'un profil de risque plus élevé immédiatement en aval du TS après l'inversion, les résultats de l'ET pour ce tronçon de conduite ont été recueillis et résumés ci-dessous.

- Il y a 14 éléments d'indication de fissure signalés dans ce tronçon de 8 km immédiatement en aval du TS.
- Tous ces éléments ont une profondeur < 1 mm, et cinq d'entre eux ont été examinés sur le terrain. Un seul élément sur les cinq constituait une fissure; l'indication de fissure a été complètement éliminée par meulage à une profondeur maximale de 0,2 mm. Aucune indication n'a été observée aux quatre autres emplacements (c.-à-d. quatre faux positifs).
- La pression d'éclatement prévue la plus basse pour les neuf autres éléments était équivalente à 136 % de la PMS.
- La durée de vie restante la plus courte calculée pour ces éléments est d'environ 53 ans.

Ainsi, bien que le profil de risque soit théoriquement plus élevé après l'inversion du débit immédiatement en aval du TS, les données de détection de 2008, les programmes d'excavation et l'ET subséquente indiquent que pour ce tronçon de canalisation, les mécanismes liés à la fissuration ne constituent pas une menace immédiate.
