Projet d'inversion de la canalisation 9B et d'accroissement de la capacité de la canalisation 9 (Projet)

**Dépôt de Pipelines Enbridge inc. (Enbridge) relativement à la condition 9 de l'ordonnance
Évaluation technique mise à jour de la canalisation 9 en date du 15 juin 2014**

Demande de renseignements n° 2 de l'ONÉ concernant la condition 9

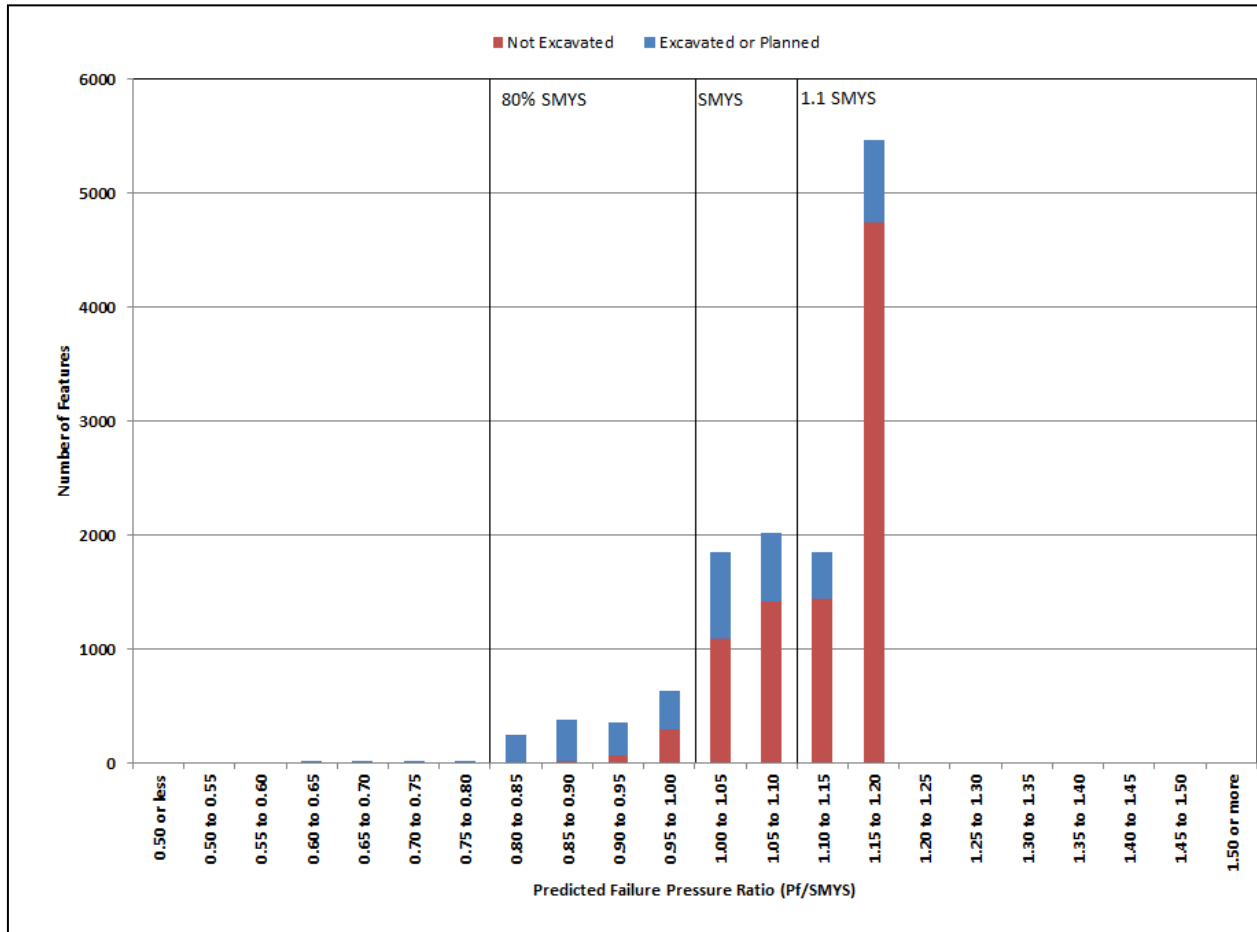
- b) Pour ce qui est des inspections internes liées aux caractéristiques de fissures, Enbridge se sert de la méthode du facteur de sécurité (Pr/PMS) décrite à la section 4.3 de l'ÉT mise à jour de septembre 2014 et la réponse à la DR 2.3a). La figure demandée, à titre de taux de pression de rupture prévue (« TPRP »), est présentée ci-dessous et représente la figure 4.33 de la section 4.3.3 de l'ÉT mise à jour de septembre 2014. Toutes les caractéristiques d'un TPRP inférieur à 80 % de la LÉMS ont été excavées. La valeur de Pr/PMS la plus faible pour les caractéristiques non prévues pour excavation, incluant celles dont le TPRP est inférieur à 100 % de la LÉMS, est supérieure à 125 % de la PMS. Autrement dit, toutes les caractéristiques associées aux fissures d'une Pr inférieure à 125 % de la PMS ont été excavées avant la demande de mise en service d'Enbridge.

Répartition du taux de pression de rupture prévue relatif à 100 % de la LÉMS pour toutes les caractéristiques déclarées (SA-ML)
