**PLAN DE GESTION DES FISSURATIONS –
TRONÇON DE PIPELINE ENTRE NORTH WESTOVER ET WESTOVER**

OFFICE NATIONAL DE L'ÉNERGIE

Service de l'intégrité des pipelines de Pipelines Enbridge Inc.

JUIN 2013

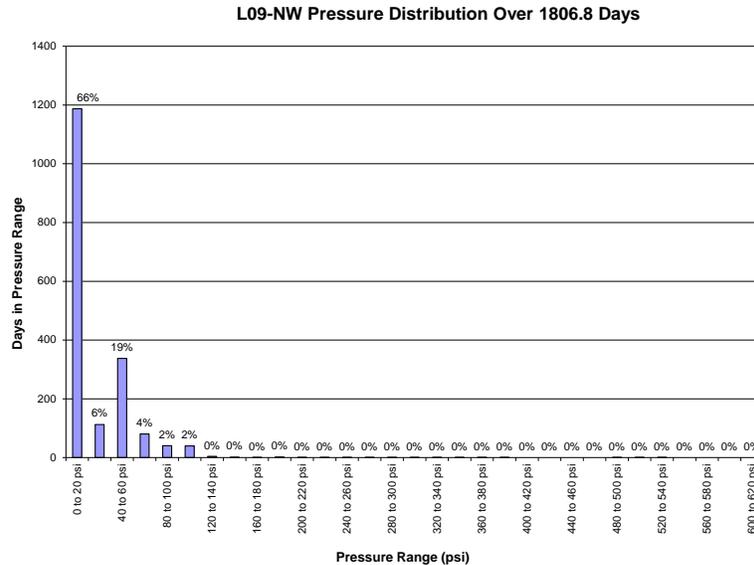
Figure 3 Répartition de la pression de 2008 à aujourd’hui

Les données recueillies ont permis de confirmer que les pressions d'exploitation à l'entrée du tronçon de pipeline étaient en prédominance inférieures à 20 % de la limite d'élasticité minimale spécifiée (LEMS) [2013 kPa (292 psi)] pour le tronçon de conduite (Figure 3). Les pressions d'exploitation à ce bas niveau ne sont généralement pas associées à une susceptibilité aux fissures fatigue pour ce qui est des pipelines de liquides. À la suite de l'inversion de la canalisation 9A, le tronçon de pipeline devrait toujours connaître des pressions d'exploitation variant entre 690 et 1380 kPa (100 et 200 psi) [moins de 20 % de la LEMS du tronçon de conduite].
