Pipelines Enbridge inc.

**Projet d'inversion de la canalisation 9B et d'accroissement de
la capacité de la canalisation 9**

RÉSULTATS DE L'ÉTUDE SUR LES GÉORISQUES DE 2013

Le 15 août 2014

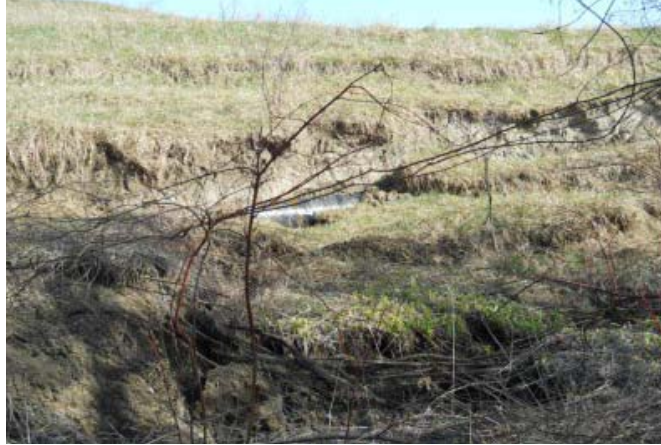
La pente de la rivière East Don au PK 3081 présentait un cas de glissement identifié en avril 2012, qui a subi une restauration de stabilisation de la pente plus tôt la même année. Le mouvement de la pente a été provoqué par des pressions d'eau artésienne souterraine, qui ont causé une perte par infiltration de limon sableux hors de la pente, et amorcé l'affaissement du sol connexe. Ce tassement a créé des fissures de déformation verticale dans le sol, qui ont réduit la résistance de la pente jusqu'au glissement translationnel observé. La canalisation 9 traverse cette pente et, le mouvement de la pente décrit a causé une mise à nu du pipeline en avril 2012, comme le montre la Figure 1. L'examen de l'inspection interne a démontré qu'il n'y avait aucune menace d'intégrité de la paroi des tuyaux à cet emplacement. Les résultats de l'évaluation sur le terrain ont conduit à l'excavation des matériaux effondrés dans le but de réduire la charge ultérieure sur le sol. L'élimination des contraintes a également été réalisée et des jauges extensométriques ont été installées afin de permettre un suivi direct de la déformation de la conduite. En octobre 2012, au cours des activités prévues d'entretien de l'emprise sur le site, des mouvements du pipeline de l'ordre de 400 mm en pente descendante ont été observés. Un remblayage a été achevé en novembre 2012 et des tubes de surveillance verticaux ont été installés pour permettre une surveillance directe de la position de la conduite. La pente à proximité du pipeline a ensuite été remise en état afin d'améliorer sa stabilité grâce à la coupe du sommet de la pente, à la construction d'une berme de pied et à l'installation d'améliorations du drainage de surface. Ces travaux de restauration ont stabilisé la pente avec succès, selon les mesures de mouvement de la pente après la remise en état. L'évaluation menée au cours de l'étude sur les géorisques en 2013 a déterminé que d'autres évaluations ou mesures correctives ne seraient pas nécessaires à cet emplacement. Néanmoins, en tenant compte de la vitesse de mouvement observée précédemment à la pente de la rivière East Don, Enbridge avait prévu de délocaliser une conduite à ce site, ce qui a été achevé en 2013, comme le décrit la section suivante.

Figure 1 – Vallée de la rivière East Don, avril 2012

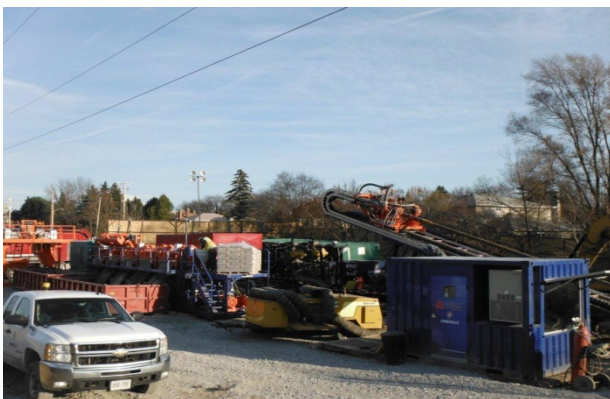
Figure 2 – Configuration de l'appareil de forage

À la suite des activités de planification et de la remise en état en 2012, Enbridge a entamé le projet de remplacer environ 700 m de de la canalisation 9 de 76 cm (30 po) traversant la rivière Don. Les activités de construction ont commencé en octobre 2013. Les travaux de raccordements finaux au pipeline existant ont été achevés le 13 mars 2014. Le nouveau pipeline a été installé par forage directionnel horizontal (« FDH ») à une profondeur de plus de 35 mètres sous la rivière Don et sous l'aquifère d'origine naturelle, jugé comme ayant possiblement contribué à l'érosion de la pente. La Figure 2 ci-dessous illustre la configuration de l'appareil de FDH du projet de remplacement, et la Figure 3 illustre la préparation de l'emprise et de la conduite qui a été posée avant l'abaissement.

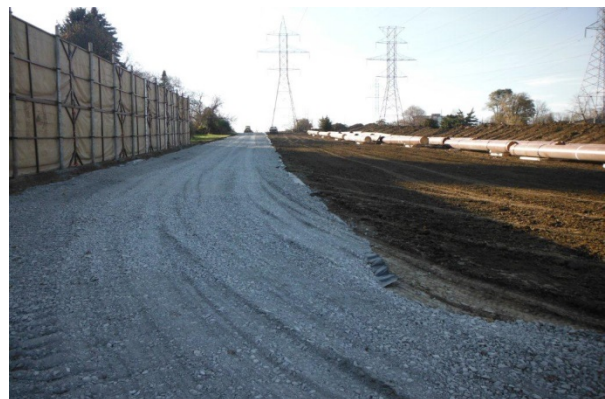
Figure 3 – Préparation en vue du bardage

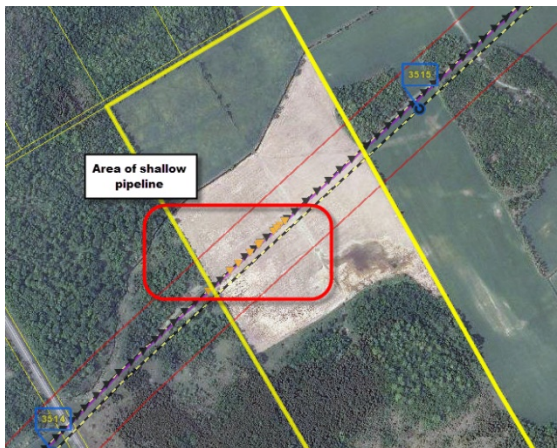
Figure 4 – Emplacement de la propriété A. Lancaster de la propriété B, Lancaster

Un tronçon étroit du pipeline a été découvert dans deux champs agricoles au cours d'une étude sur l'épaisseur de couverture en 2009. Les tronçons étroits étaient situés au PK 3514 de la propriété A à Lancaster en Ontario, comme le montre la Figure 4, et aux PK 3518 de la propriété B à Lancaster en Ontario, comme le montre la Figure 5. En août 2011, les équipes ont excavé la conduite et l'ont abaissée aux deux emplacements.

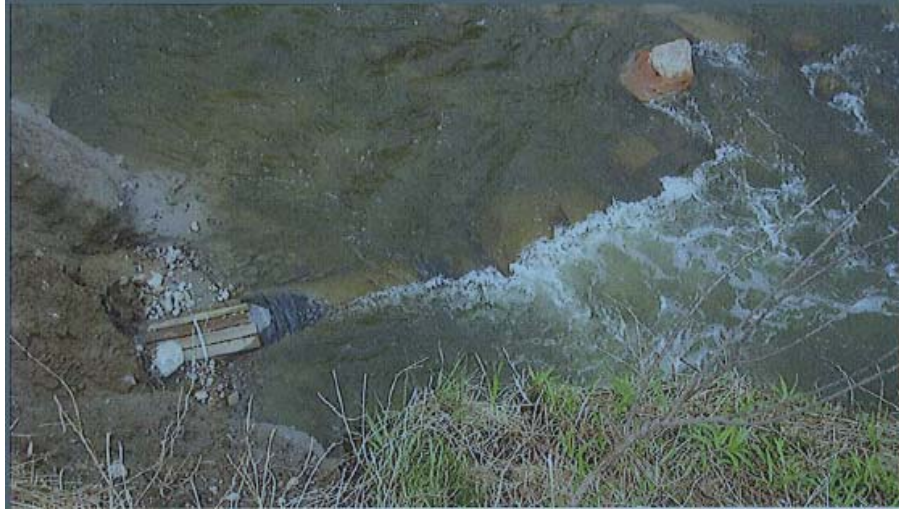
En raison de l'érosion à la rivière Rouge, la canalisation 9 s'est avérée mise à nu à la base de la berge de la rivière, comme le montre la Figure 6. Le pipeline a été protégé temporairement par un muret de béton, illustré à la Figure 7, jusqu'à ce qu'une réparation permanente puisse être effectuée. En 2009, Enbridge a élaboré un plan de remise en état comprenant la construction d'un mur-caisson vivant et la restauration de la berge. Une section du lit du canal autour de la servitude du pipeline a été élevée afin de fournir une surface sécurisée et plane pour le mur-

Figure 6 – Pipeline mis à nu à la rivière Rouge

caisson vivant. De plus, la pente de la berge derrière le mur-caisson vivant a été diminuée pour garantir la stabilité à long terme de la berge.

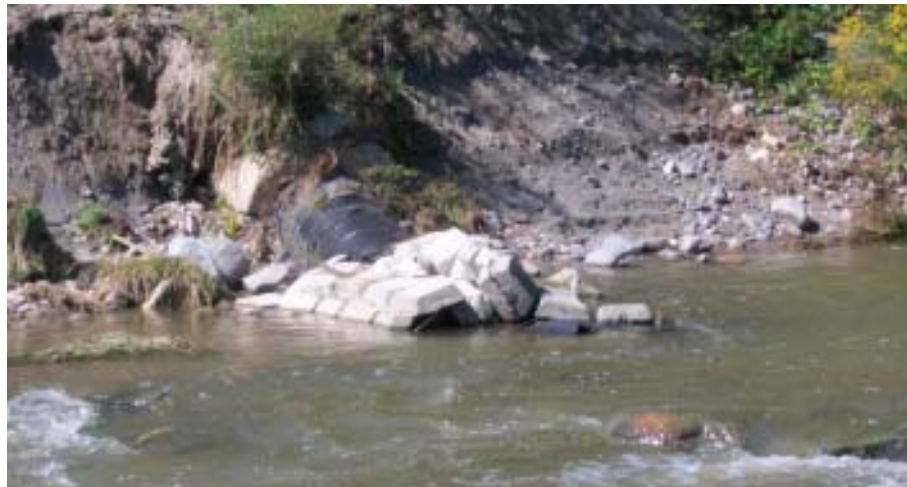
Figure 7 – Muret de béton temporaire à la rivière Rouge

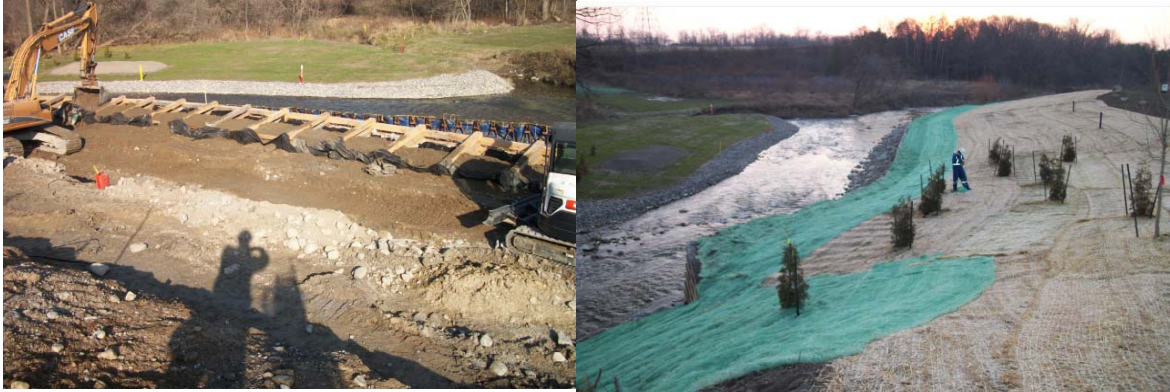
Figure 8 – Construction à la rivière Rouge en 2012 **Figure 9 – Construction à la rivière Rouge en 2012**

En 2012, Enbridge a achevé la construction du mur-caisson vivant et la restauration de la berge de la rivière, comme l'illustrent les Figures 8 et 9.

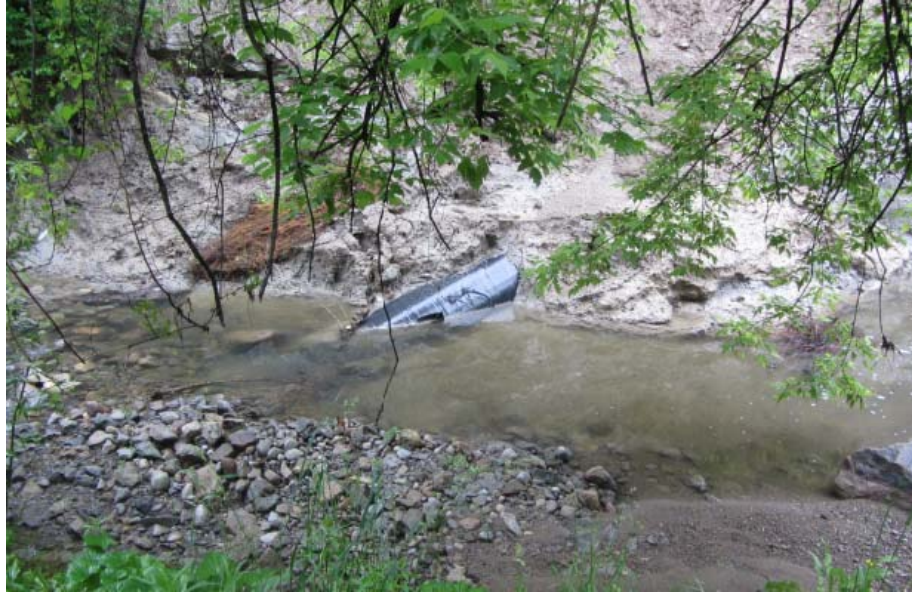
Au cours de l'étude sur les géorisques de 2013, une mise à nu de la conduite a été découverte au ruisseau Newtonbrook. Durant l'inspection au sol, il a été jugé que le débit du ruisseau entraînait le sapement de la berge au franchissement, causant le glissement de la berge et la mise à nu du pipeline, comme le montre la Figure 10. En novembre 2013, des tapis de béton ont été installés au-dessus du pipeline en guise de mesure corrective temporaire, comme le montre la Figure 11. Il est attendu que ces tapis protégeront la conduite des débits de l'eau et des débris, tout en réduisant l'érosion de la berge à l'emplacement du pipeline. Ce site continuera d'être surveillé à l'aide des patrouilles des emprises et des inspections annuelles au sol, jusqu'à ce qu'une réparation permanente soit construite. Selon les conceptions préliminaires, cette réparation permanente devrait comprendre un léger déplacement du ruisseau à l'emplacement du franchissement ou le remplacement du pipeline par FDH. Cependant, cette mesure corrective n'est pas jugée nécessaire à court terme, puisque les tapis de béton atténueront toutes les menaces à l'intégrité de la mise à nu.

Figure 10 – Mise à nu du pipeline au ruisseau Newtonbrook

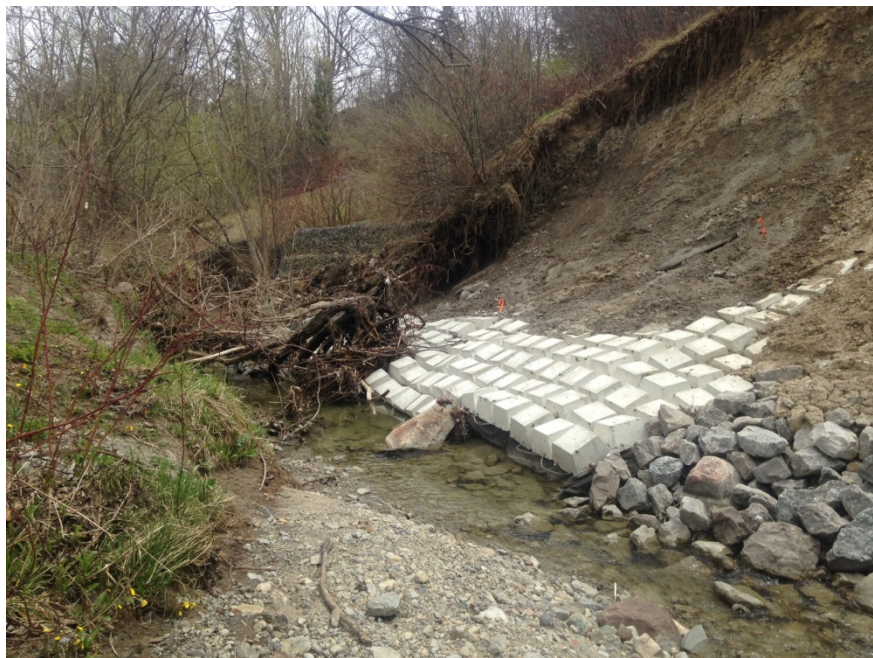
Figure 11 – Muret de béton temporaire au ruisseau Newtonbrook

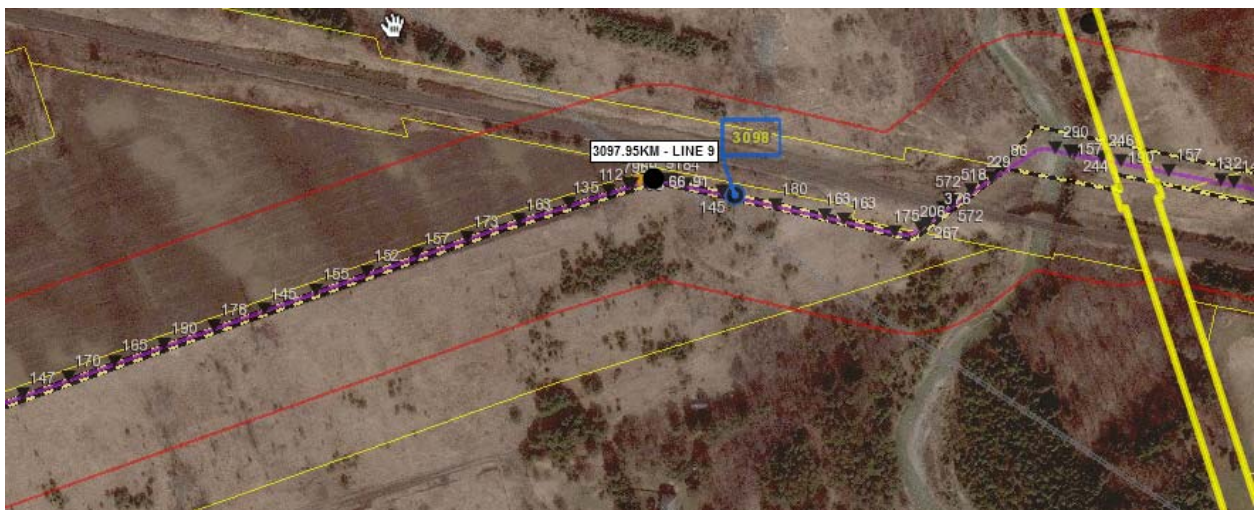
Figure 12 – Emplacement des terres d'HONI

Il a été constaté qu'un court tronçon du pipeline présentait moins de 0,6 m de couverture en bordure d'un champ dans un corridor hydroélectrique non cultivé au PK 3098, désigné Terres d'HONI, comme l'illustre la Figure 12. Depuis l'identification, la zone de faible couverture a été clôturée afin de maintenir l'équipement à distance. Enbridge prévoit la remise en état du site en 2014 à l'aide de matériaux de remplissage pour obtenir une épaisseur de couverture appropriée.
