PROJET D'INVERSION DE LA CANALISATION 9B ET D'ACCROISSEMENT DE LA CAPACITÉ DE LA CANALISATION 9

ÉVALUATION TECHNIQUE DE L'INTÉGRITÉ DU PIPELINE

Préparé par :
Service de l'intégrité des pipelines, Enbridge Pipelines Inc.

Novembre 2012

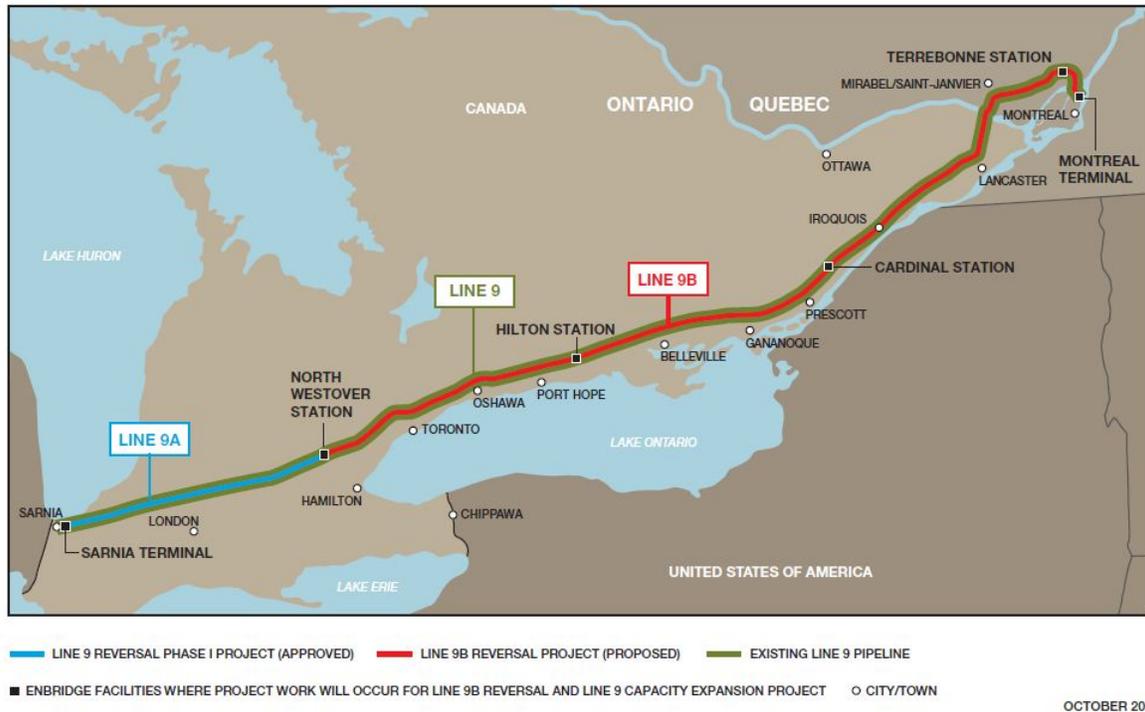
Figure 2.1 – Carte du réseau du Projet

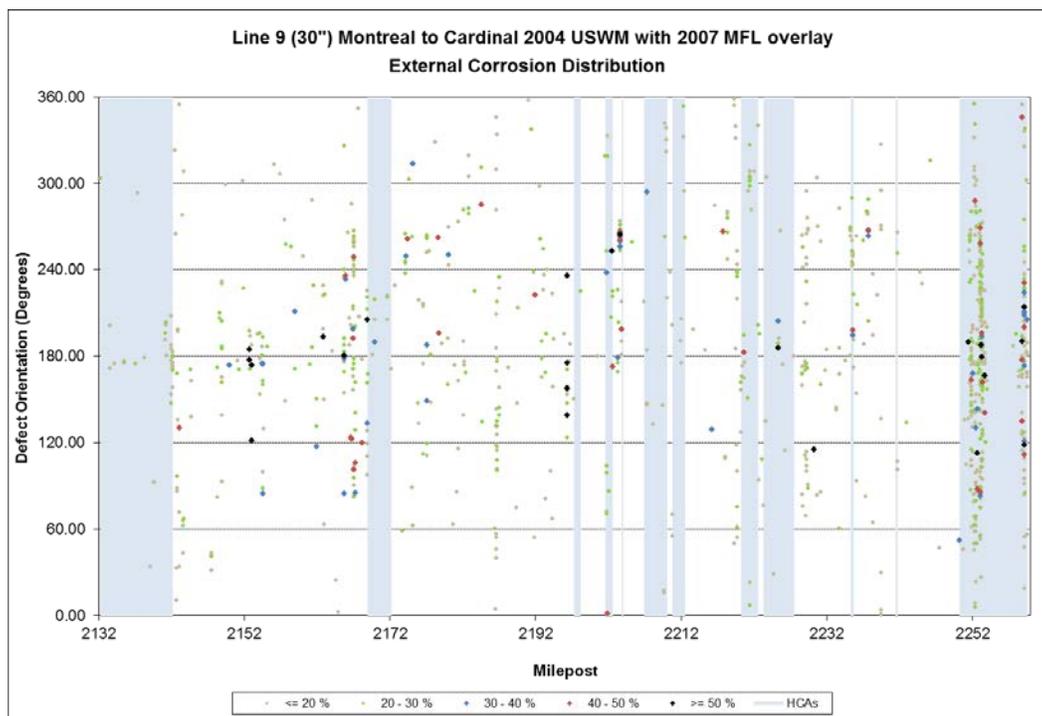
La Figure 4.1 ci-après montre la répartition de la corrosion externe sur le tronçon du TM au PC du pipeline. Le lecteur observera des zones qui semblent correspondre à des « bandes » de corrosion à haute densité entre le PM 2252 et le TM (PM 2260). Il s'agit d'un effet de l'échelle du graphique et cela n'indique pas une densité réelle de corrosion. Tous les éléments indiqués qui remplissent les critères d'excavation Enbridge ont été excavés et réparés entre 1993 et 2010.

1 **Figure 4.1 – Répartition de la perte de métal externe (du TM au PC)**

- 1 **Figure 4.6 – Répartition de la perte interne de métal (du PoH au PNW)**
- 2 Selon les Figures 4.1 à 4.6, il y a 49 éléments sur 35 raccords qui répondent aux critères de
- 3 profondeur de l'excavation. Tous ces éléments ont été excavés et réparés.
- 4

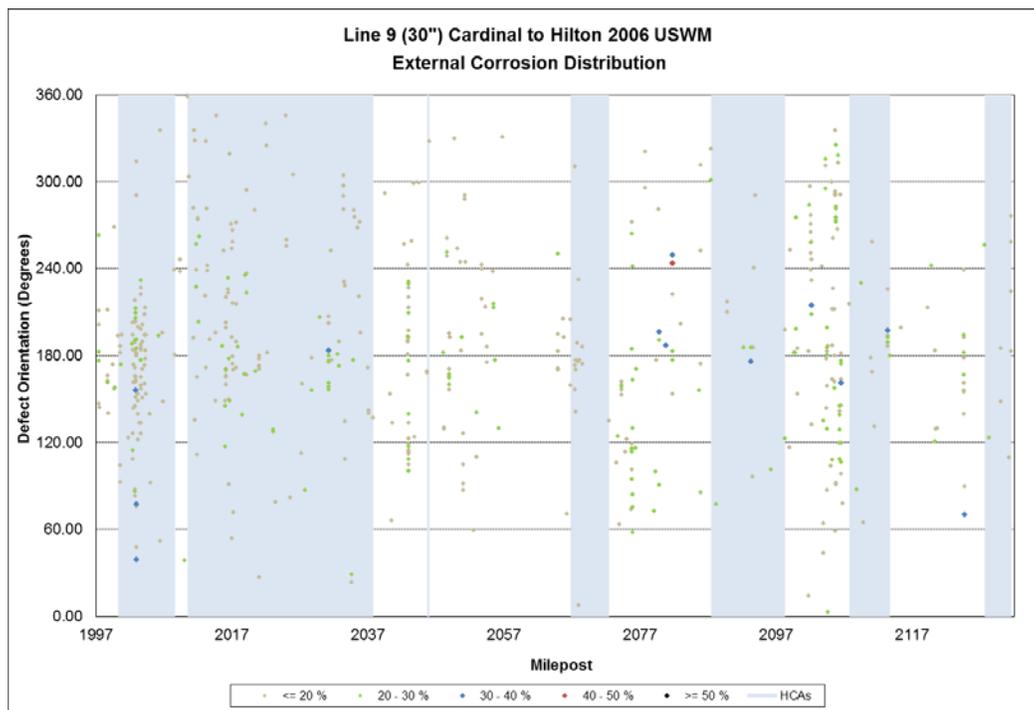
2 La Figure 4.2 illustre la répartition de la perte de métal sur le tronçon entre le PC et le PH du
3 pipeline. Comme il est illustré, aucun élément de ce tronçon ne satisfait aux critères d'excavation
4 standard d'Enbridge pour la profondeur, établie à 50 %.

5 **Figure 4.2 – Répartition de la perte de métal externe (du PC au PH)**

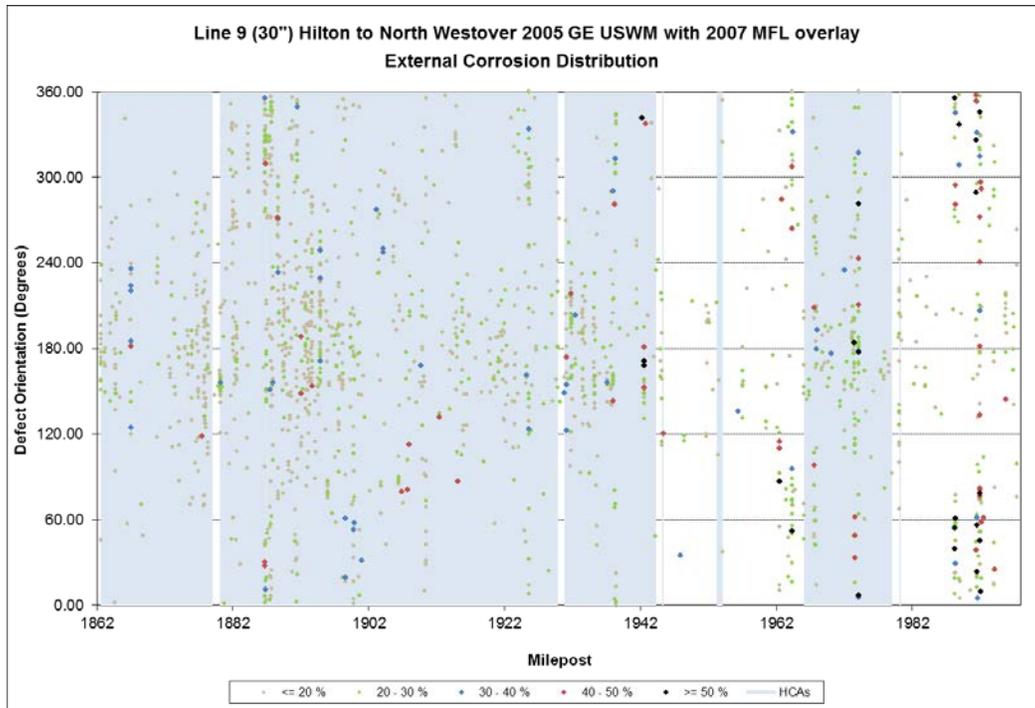
6 La Figure 4.3, ci-dessous illustre la distribution de la corrosion externe du tronçon du PH au
7 PNW du pipeline. Tous les éléments qui répondaient aux critères d'excavation d'Enbridge ont
8 été excavés et réparés.

1 **Figure 4.3 – Répartition de la perte de métal (du PH au PNW)**

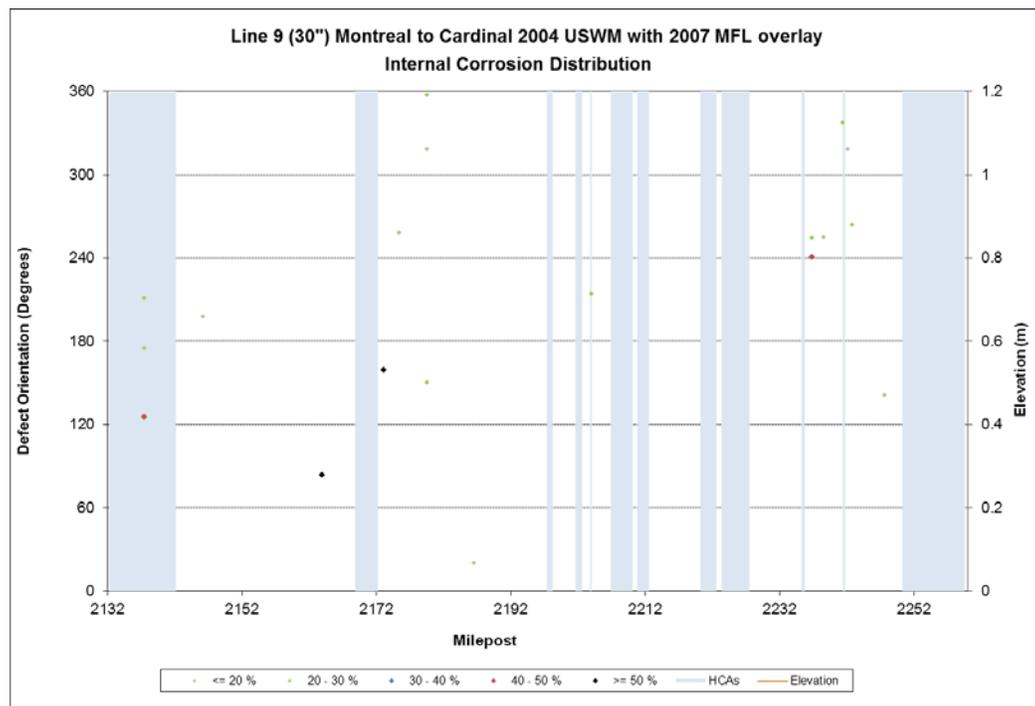
2 Les Figures 4.4 à 4.6 illustrent la répartition de la corrosion interne des tronçons du TM au PC,
 3 du PC au PH et du PH au PNW. Il n’y a pas de concentration des zones de corrosion au bas de la
 4 conduite, indiquant que la menace de corrosion interne est gérée adéquatement. Toutes les
 5 anomalies qui répondaient aux critères d’excavation d’Enbridge ont été excavées et réparées.

Figure 4.4 – Répartition de la perte interne de métal (du TM au PC)

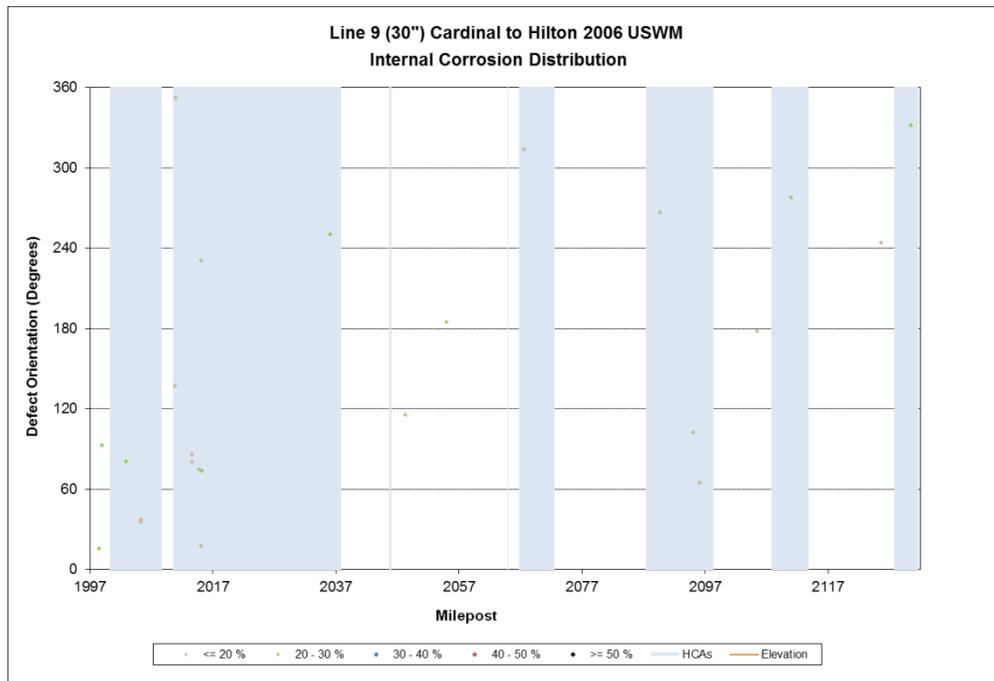
Figure 4.5 – Répartition de la perte interne de métal (du PC au PH)

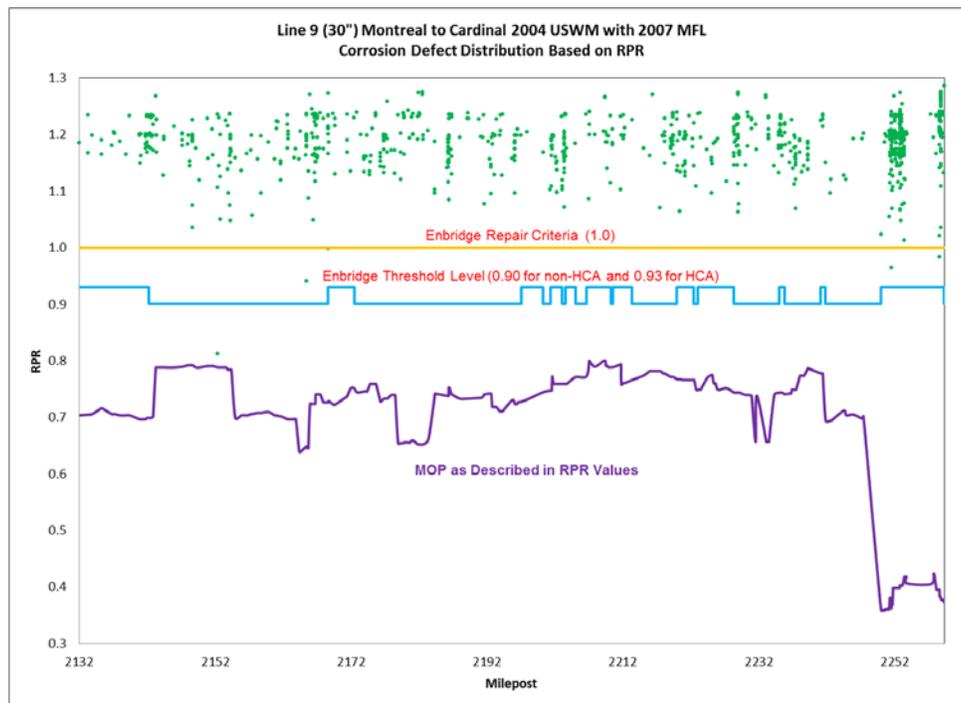
3 La Figure 4.8 illustre la distribution des anomalies de corrosion selon le RPR pour le tronçon du
4 TM au PC du pipeline. Le lecteur observera que des qui semblent correspondre à de la corrosion
5 à haute densité entre le PM 2252 et le TM au PM 2260. Il s'agit plutôt d'un effet de l'échelle du
6 graphique et cela n'indique pas la densité réelle de corrosion.

7 **Figure 4.8 – Canalisation 9 (du TM au PC) – Pression de rupture prévue de la perte de**
8 **métal**

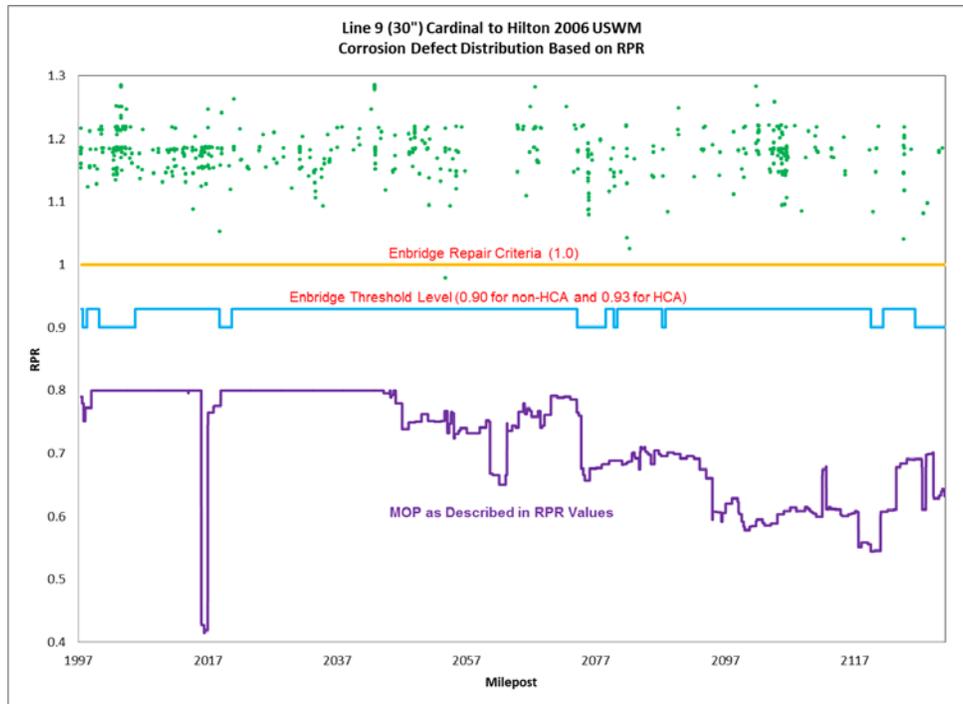
9 La Figure 4.9 illustre la répartition des anomalies de corrosion selon le RPR pour le tronçon du
10 PC au PH du pipeline.

1 **Figure 4.9 – Canalisation 9 (du PC au PH) – Pression de rupture prévue de la perte de**
2 **métal**

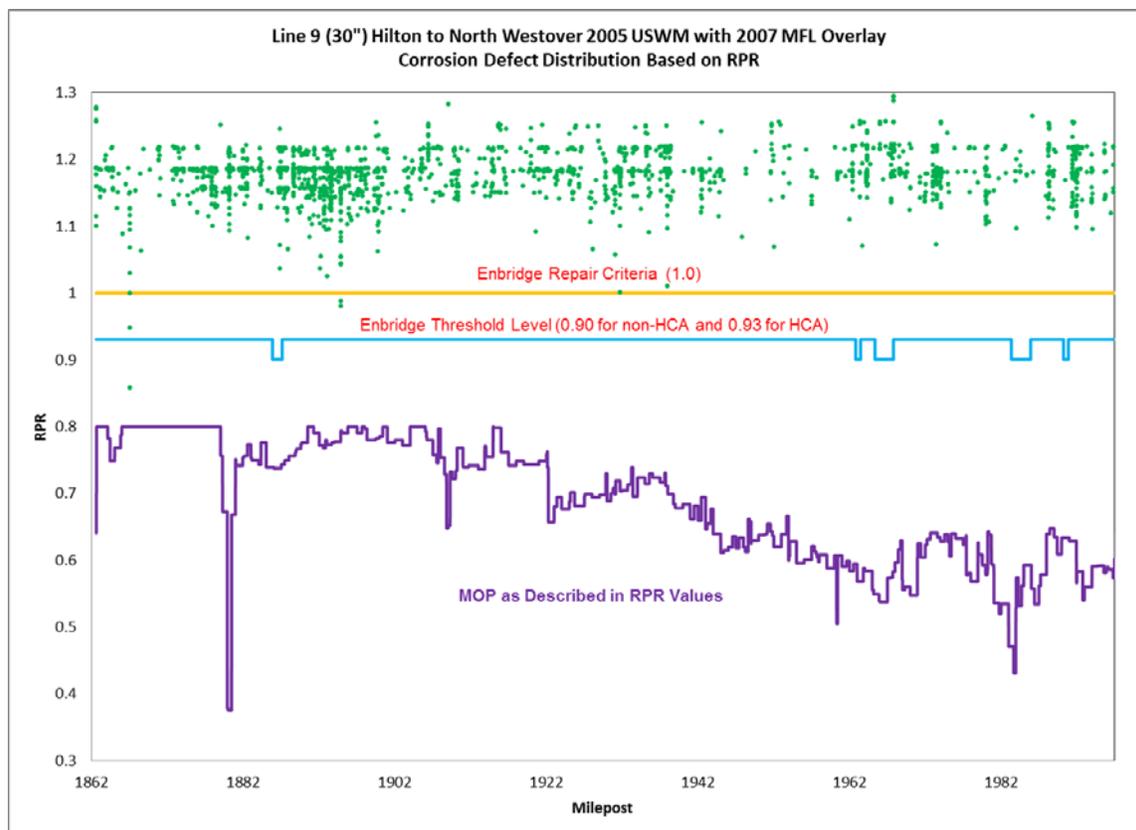
3 La Figure 4.10 illustre la répartition des anomalies de corrosion selon le RPR du tronçon du PH
4 au PNW du pipeline.

1 **Figure 4.10 – Canalisation 9 (du PH au PNW) – Pression de rupture prévue de la perte de**
2 **métal**

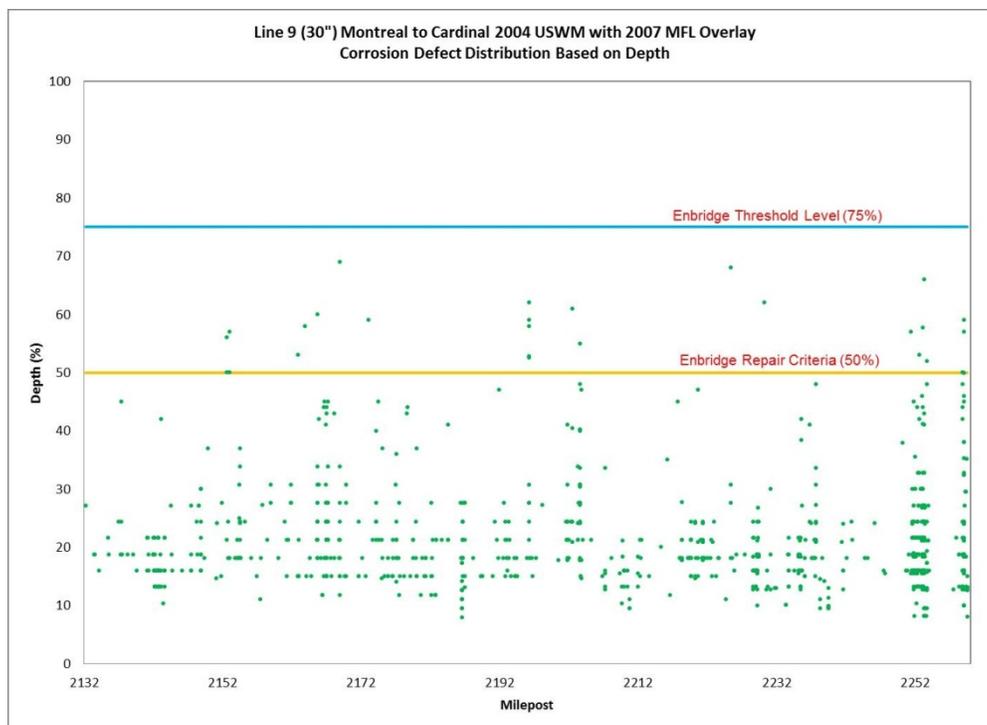
7 La Figure 4.11 illustre la répartition des défauts de corrosion selon la profondeur pour le tronçon
8 du TM au PC du pipeline. Les zones qui semblent correspondre à de la corrosion à haute densité
9 entre le PM 2252 et le TM (PM 2260) ne sont qu'un effet de l'échelle du graphique et
10 n'indiquent pas la densité réelle de corrosion.

1 **Figure 4.11 – Canalisation 9 (du TM au PCC) – Répartition de la profondeur de la perte de**
2 **métal**

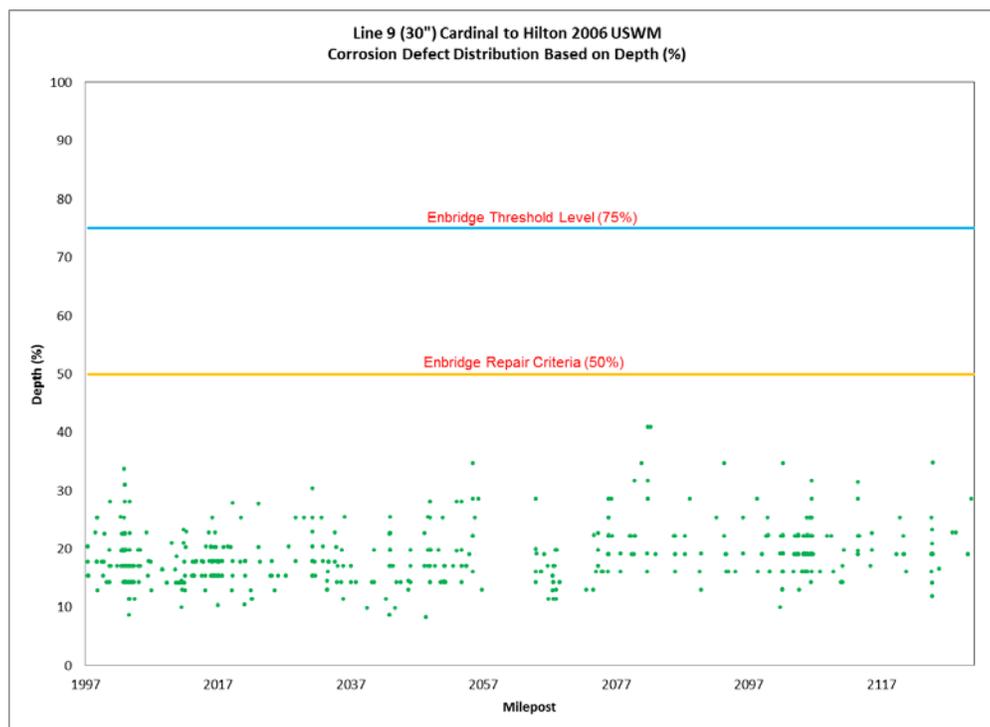
3 La Figure 4.12 illustre la répartition des défauts de corrosion selon la profondeur pour le tronçon
4 du PC au PH du pipeline.

1 **Figure 4.12 – Canalisation 9 (du PC au PH) – Répartition de la profondeur de la perte de**
2 **métal**

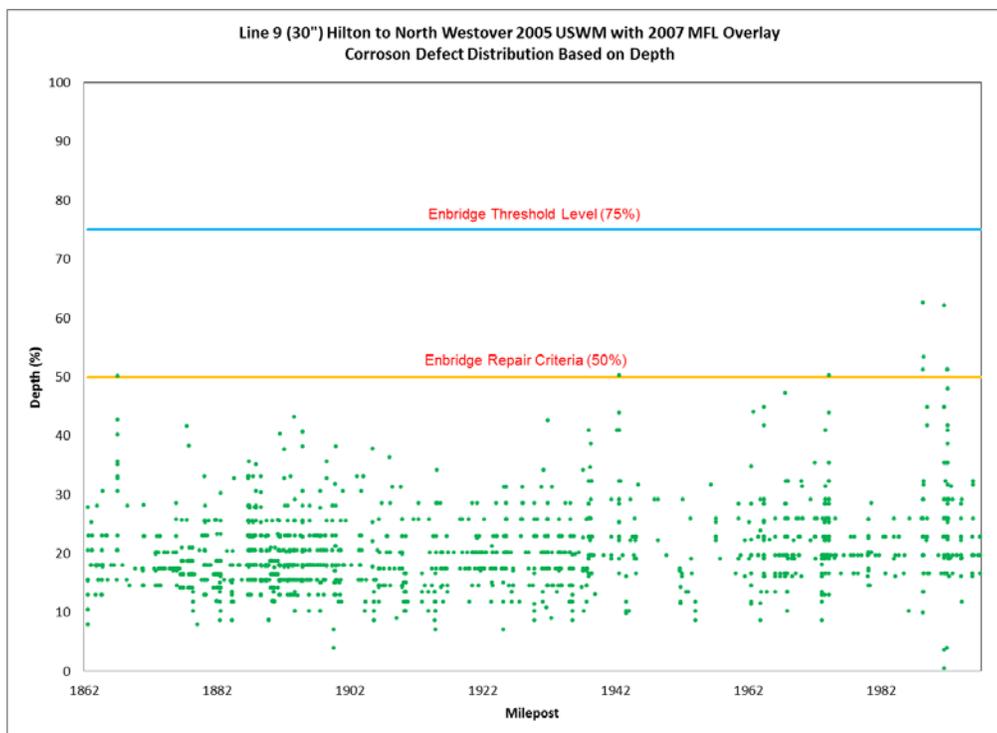
3 La Figure 4.13 illustre la répartition des anomalies de corrosion selon la profondeur pour le
4 tronçon du PH au PNW de pipeline.

5 **Figure 4.13 – Canalisation 9 (du PH au PNW) – Répartition de la profondeur de la perte de**
6 **métal**

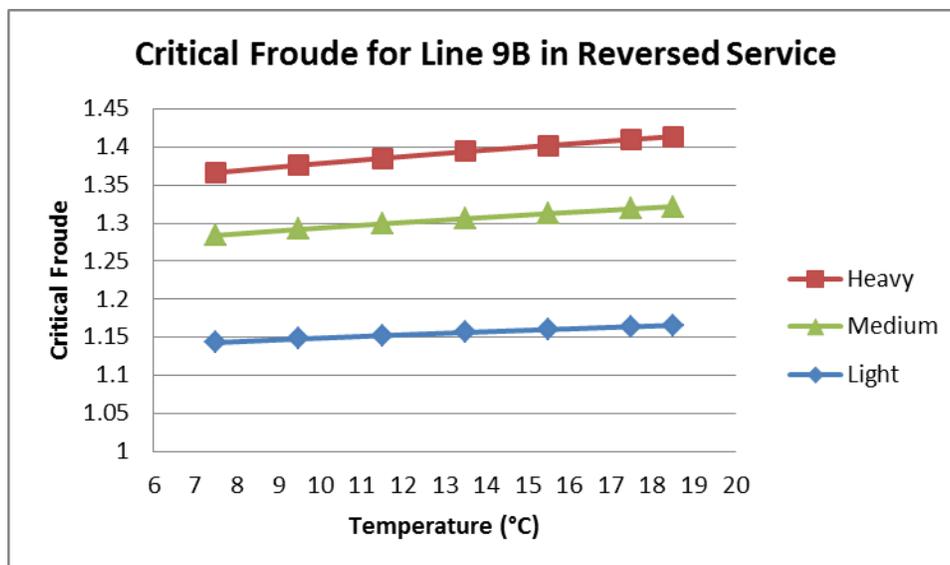
18 Comme l'illustrent les Figures 4.14 et 4.15, les vitesses d'écoulement proposées ne devraient pas
19 atteindre le nombre de Froude critique, la valeur de Froude selon laquelle l'eau peut être
20 entièrement entraînée dans le produit. Par conséquent, un programme de prévention a été prévu
21 pour évacuer les produits corrosifs périodiquement grâce à un entretien régulier au moyen
22 d'outils de nettoyage de la conduite.

1 **Figure 4.14 – Nombre de Froude critique en fonction de la température**

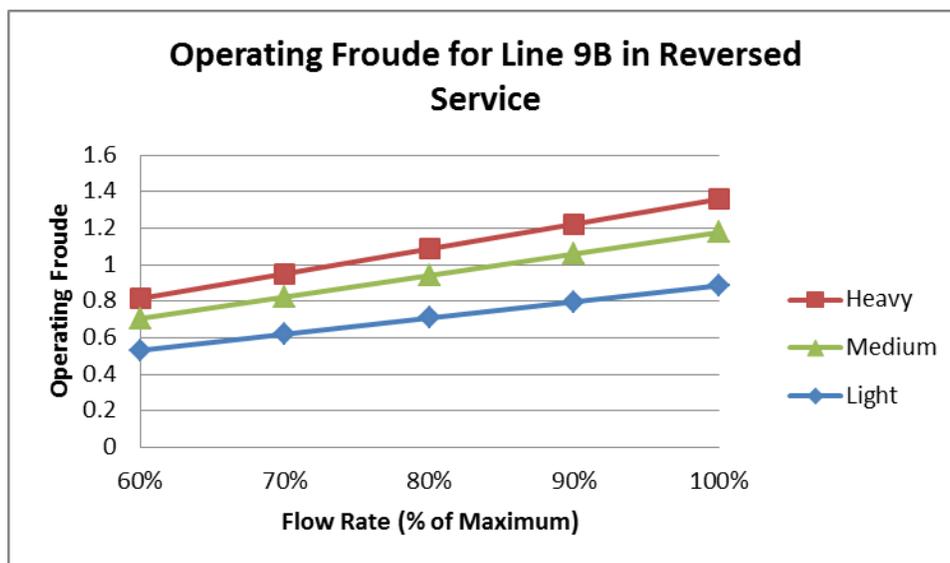
2 **Figure 4.15 – Nombre de Froude en opération en fonction du débit à 13 °C**

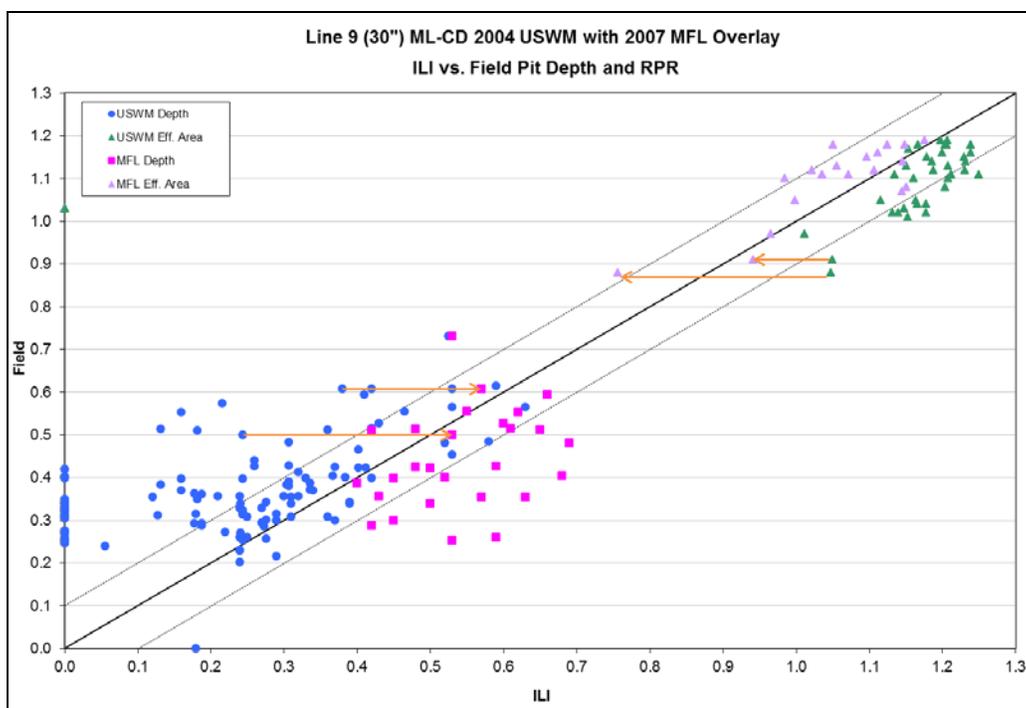
18 MPUS. Pour en voir des exemples, le lecteur est invité à se reporter aux flèches jaunes des
19 Figures 4.16 et 4.18 qui établissent la corrélation entre l'ensemble des données de MPUS et de
20 PFM.

21 **Figure 4.16 – Graphique de corrélation du TM au PC**

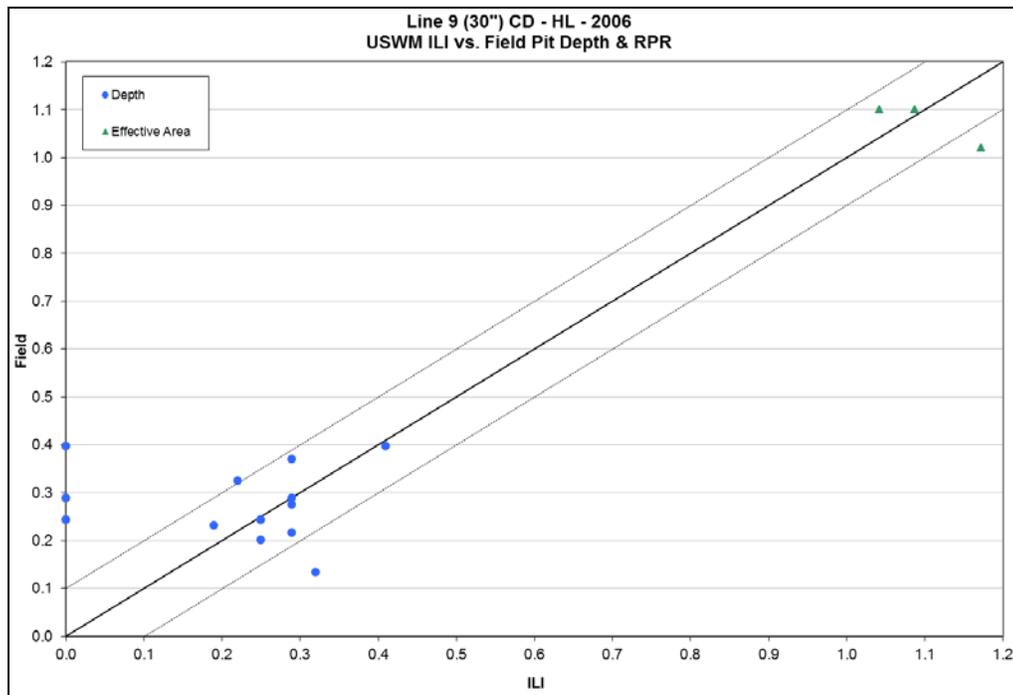
Figure 4.17 – Graphique de corrélation du PC au PH (MPUS)

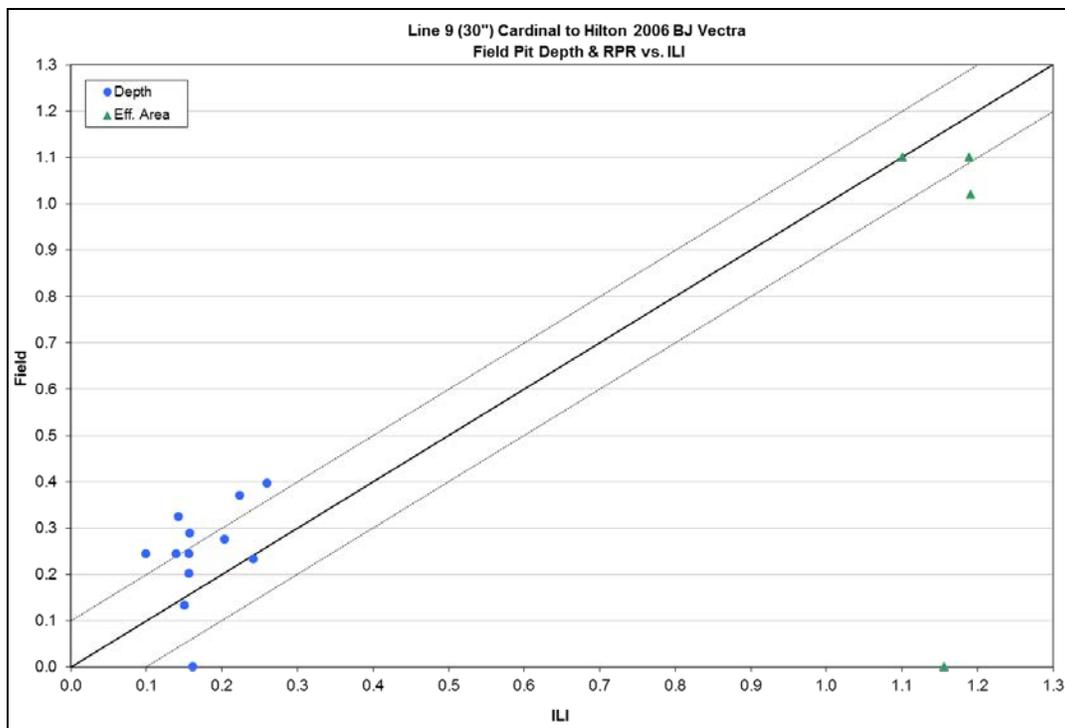
Figure 4.18 – Graphique de corrélation du PC au PH (PFM Vectra)

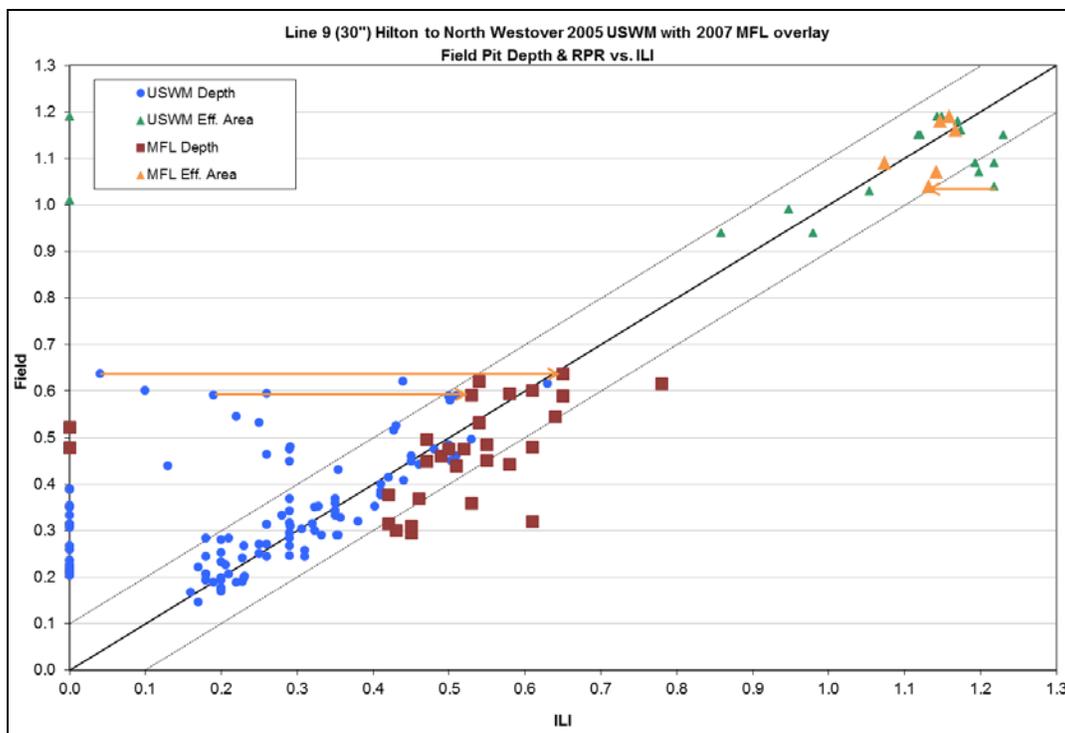
Figure 4.19 – Graphique de corrélation du PH au PNW

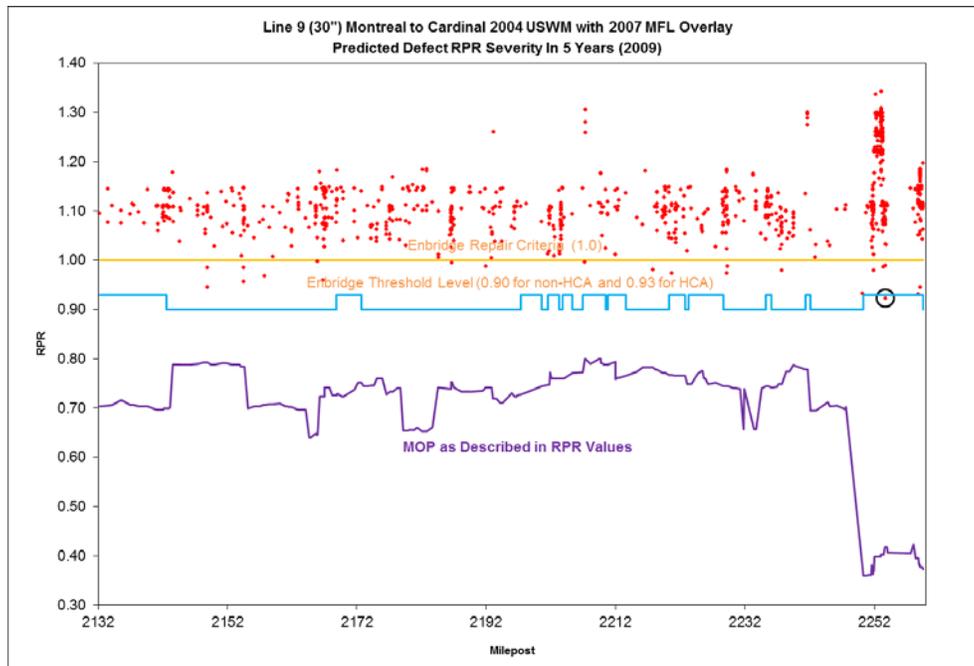
5 Les Figures 4.20 à 4.25 illustrent la croissance des anomalies de corrosion (c.-à-d., les valeurs
6 du RPR) et la profondeur des anomalies de perte de métal au fil du temps selon les résultats de
7 l'inspection interne de MPUS. Le lecteur notera que les graphiques représentent les profondeurs
8 de corrosion prévues pour l'année où la première anomalie du tronçon atteindra le niveau seuil.

9 **Figure 4.20 – Gravité du RPR prévu en 2009 selon les MPUS et les PFM**

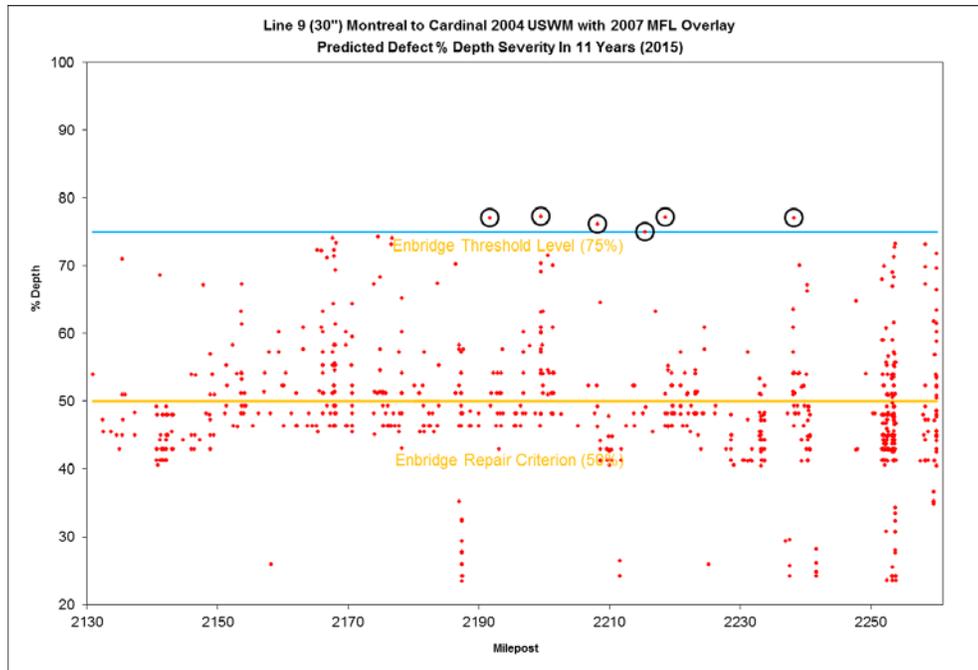
Figure 4.21 – Gravité du RPR prévu en 2015 selon les MPUS et les PFM

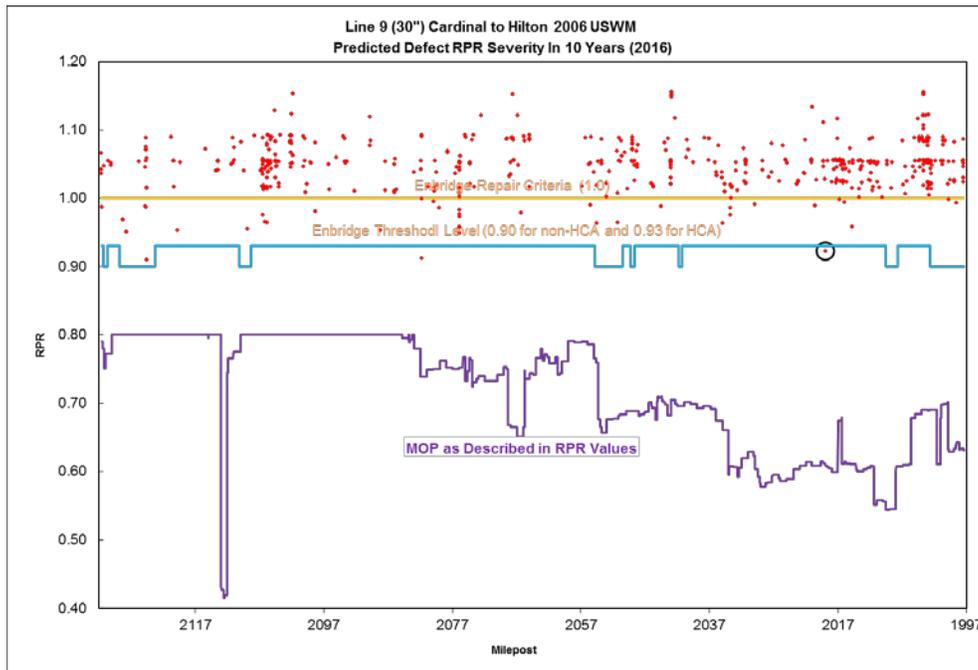
Figure 4.22 – Gravité du RPR prévu en 2016 selon les MPUS

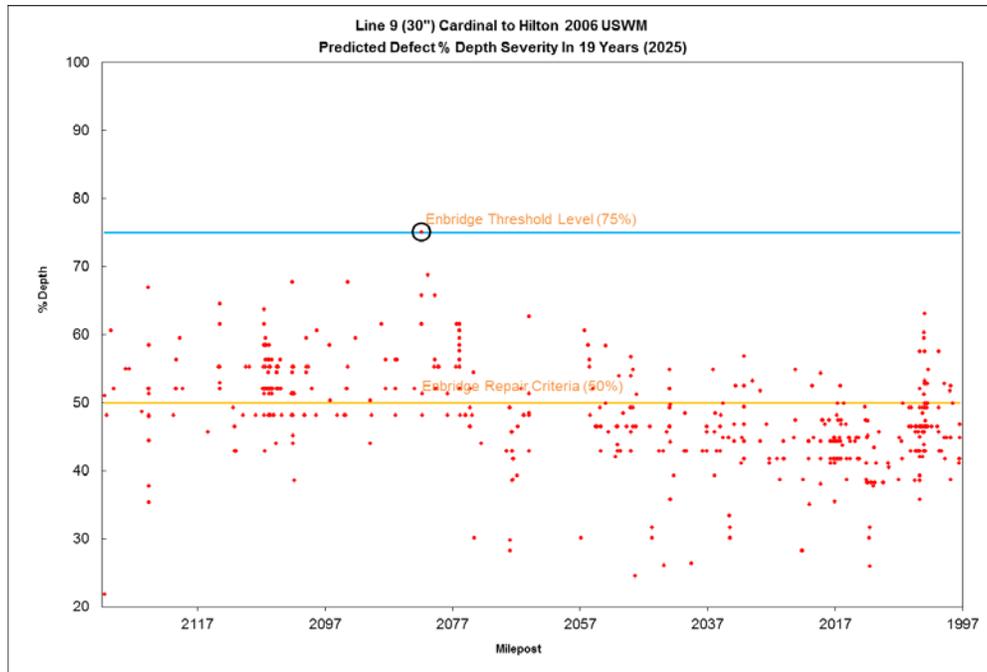
Figure 4.23 – Gravité du RPR prévu en 2025 selon les MPUS

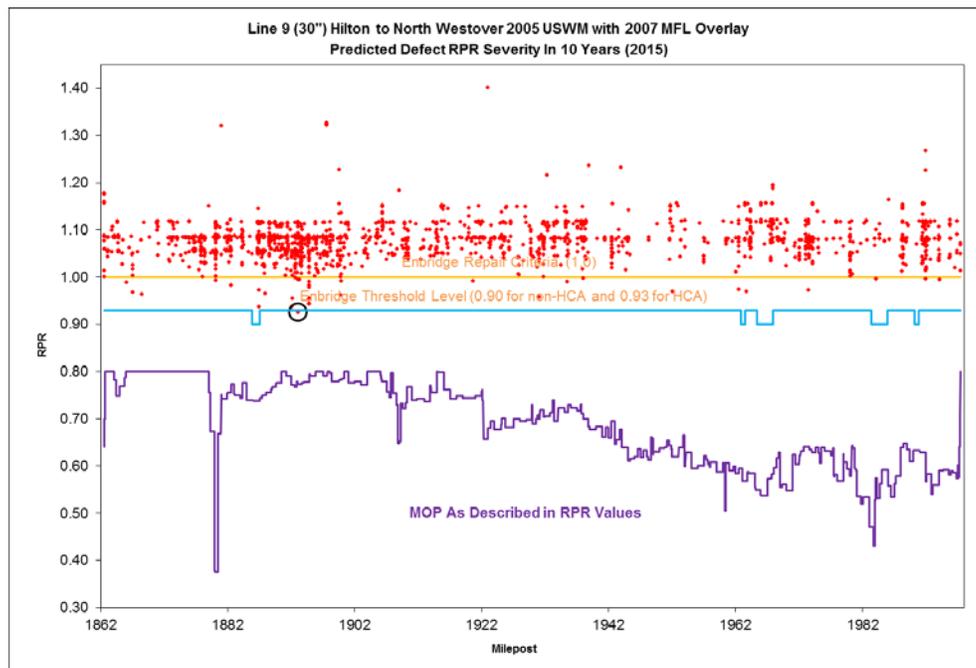
Figure 4.24 – Gravité du RPR prévu en 2015 selon les MPUS et les PFM

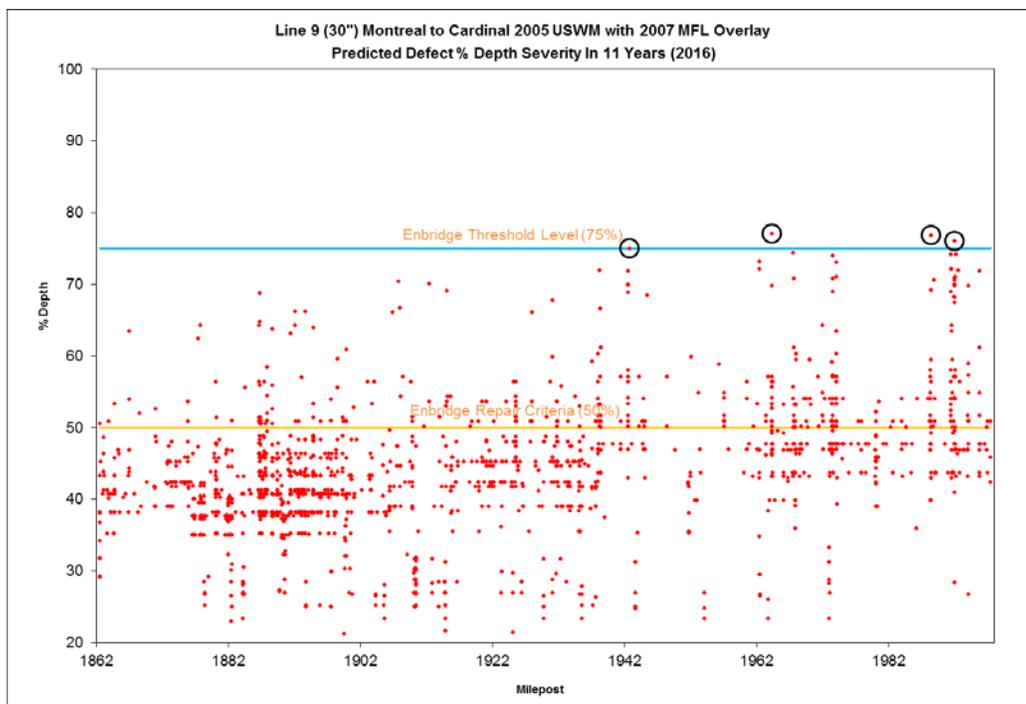
1 **Figure 4.25 – Gravité du RPR prévu en 2016 selon les MPUS et les PFM**

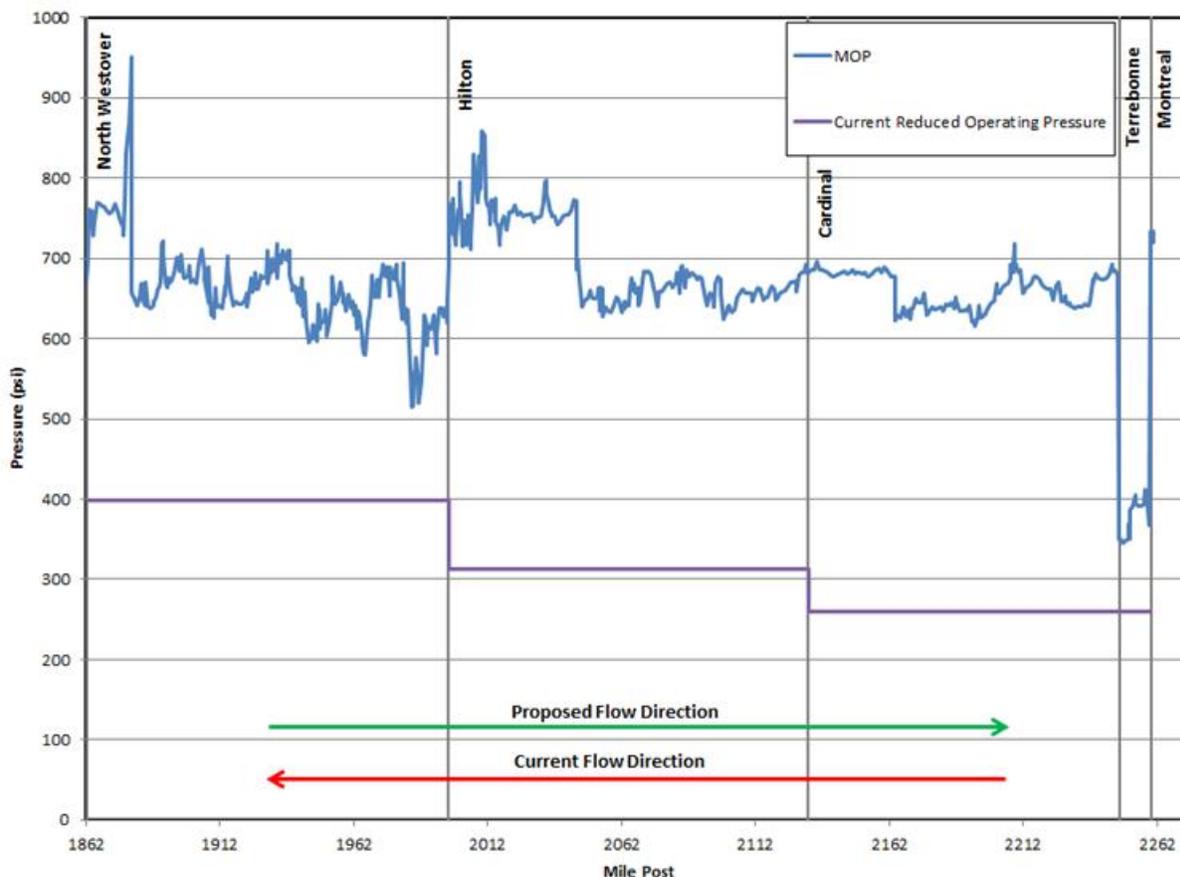
28 approuvées par l'ONÉ, comme l'illustre la Figure 4.26. Pour des raisons opérationnelles, la
29 canalisation 9B fonctionne à des pressions réduites depuis septembre 2010; l'ampleur des
30 réductions de pression actuelles est de 30 % de la LEMS à Terrebonne, 36 % de la LEMS
31 à Cardinal et 46 % de la LEMS à Hilton.

1 **Figure 4.26 – PSMA approuvée par l’ONÉ et pression actuelle d’exploitation réduite en**
2 **fonction des poteaux milliaires (du PNW au TM)**

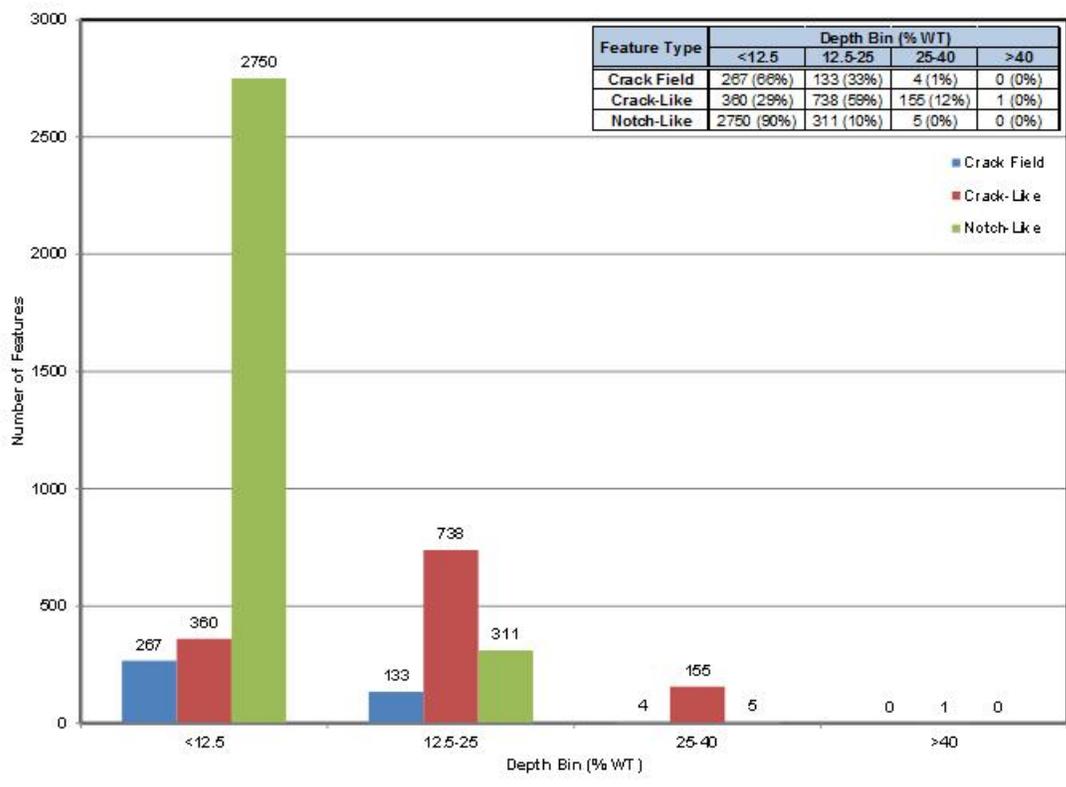
14 Comme l'illustre la Figure 4.27, environ 72 % des éléments rapportés pour lesquels la
15 profondeur était indiquée présentaient une profondeur inférieure à 12,5 % de l'épaisseur de la
16 paroi de la canalisation, alors que seulement un élément (0,02 %) avait une profondeur
17 supérieure à 40 % de l'épaisseur de la paroi de la canalisation. Cet élément comportant un signal
18 saturé (c.-à-d. >40 % profondeur) a été détecté sur le tronçon entre le PC et le PH de la
19 canalisation 9B et présentait une profondeur d'environ 44 % de la paroi sur le terrain en 2007.

Figure 4.27 – Répartition de la profondeur, toutes les anomalies rapportées (du PNW au TM)

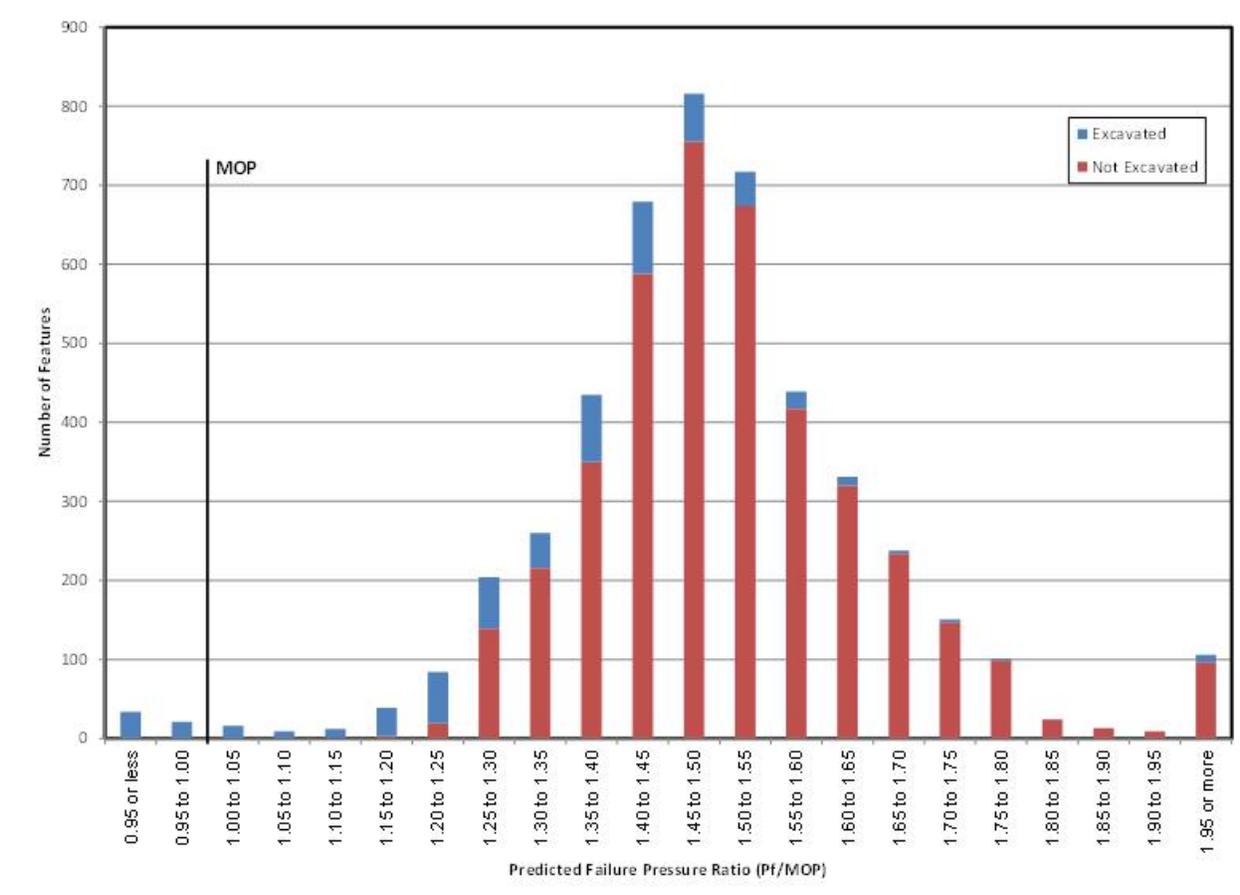
Comme l'illustre la Figure 4.28, il y a 184 anomalies dont la pression de rupture prévue (« PRP ») est inférieure à la PMS ou à 125 % de la PMS selon le processus d'intégrité actuel d'Enbridge. La pression de rupture la plus basse calculée correspond à 86 % de la PMS approuvée par l'ONÉ ou 212 % de la pression d'exploitation réduite. Des 172 éléments excavés jusqu'à présent, aucun ne s'est avéré correspondre à une pression de rupture prévue inférieure à la PMS. La valeur de PRP/PMS la plus faible confirmée sur le terrain est de 1.12, tandis que la valeur PRP/PMS du même élément était de 1,24 selon les données d'inspection interne. Le coefficient de sécurité le plus faible des anomalies dans trois tronçons est de 193 % de la pression d'exploitation réduite actuelle.

Note : les dimensions hypothétiques des éléments détectés utilisées pour le calcul de la pression de rupture prévue sont : longueur totale de l'élément déclaré et limite supérieure de la profondeur de la fosse de l'élément déclaré.

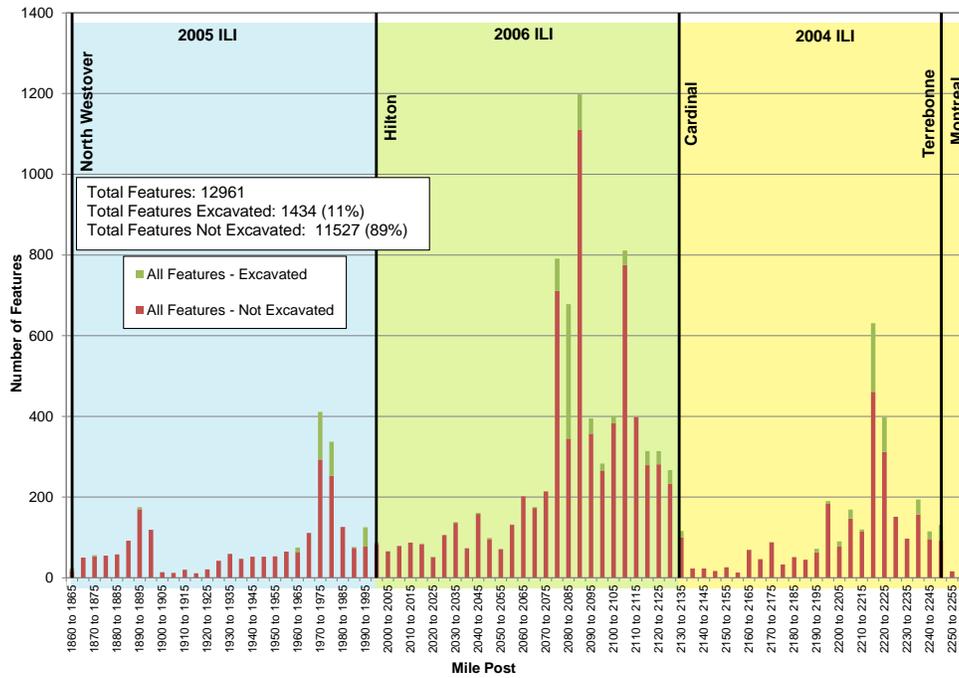
Comme l'illustrent les Figures 4.29 à 4.33, il y a des anomalies rapportées tout au long de la canalisation 9B, du PNW au TM. Toutefois, dans l'ensemble, il y a une plus forte concentration dans le tronçon entre le PH et le PC, ainsi que des concentrations relativement plus élevées à proximité de la décharge actuelle des postes de pompage. Environ 43 % des excavations réalisées pour la canalisation 9B se situaient dans le tronçon entre le PH et le PC et dans l'ensemble, environ 83 % des excavations réalisées se trouvaient dans les premiers 50 miles (80,46 km) en aval d'une pompe de décharge.

1 **Figure 4.29– Nombre total d’anomalies rapportées par rapport au chaînage (du PNW au**
2 **TM)**
