PROJET D'INVERSION DE LA CANALISATION 9B ET D'ACCROISSEMENT DE LA CAPACITÉ DE LA CANALISATION 9

ÉVALUATION TECHNIQUE DE L'INTÉGRITÉ DU PIPELINE

Préparé par :
Service de l'intégrité des pipelines, Enbridge Pipelines Inc.

Novembre 2012

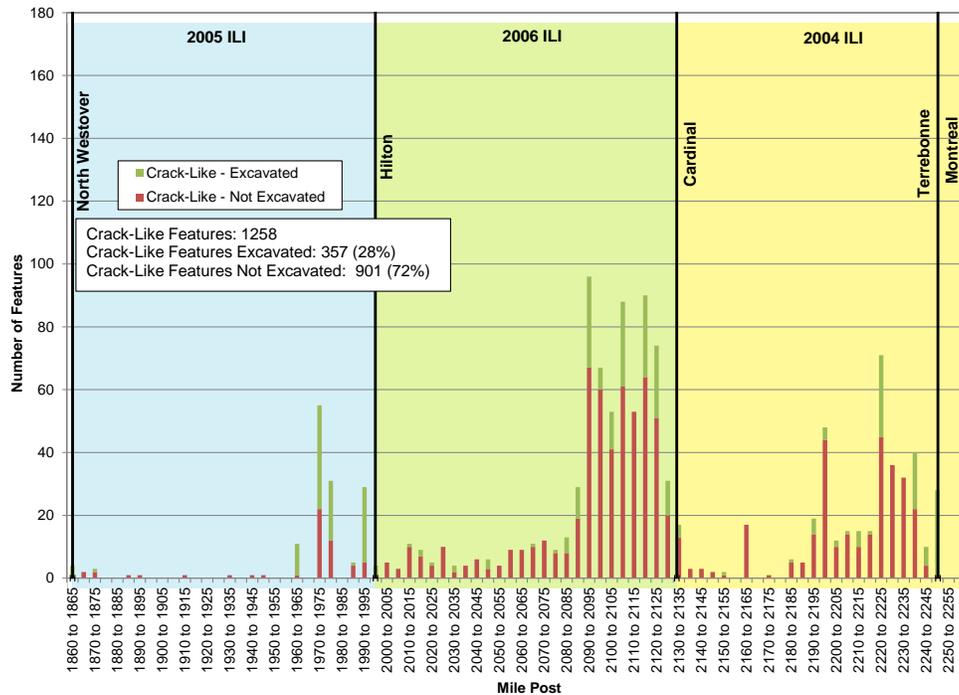
Comme l'illustrent les Figures 4.29 à 4.33, il y a des anomalies rapportées tout au long de la canalisation 9B, du PNW au TM. Toutefois, dans l'ensemble, il y a une plus forte concentration dans le tronçon entre le PH et le PC, ainsi que des concentrations relativement plus élevées à proximité de la décharge actuelle des postes de pompage. Environ 43 % des excavations réalisées pour la canalisation 9B se situaient dans le tronçon entre le PH et le PC et dans l'ensemble, environ 83 % des excavations réalisées se trouvaient dans les premiers 50 miles (80,46 km) en aval d'une pompe de décharge.

3 **Figure 4.30 – Nombre d’anomalies de type fissures rapportées par rapport au chaînage (du**
4 **PNW au TM)**

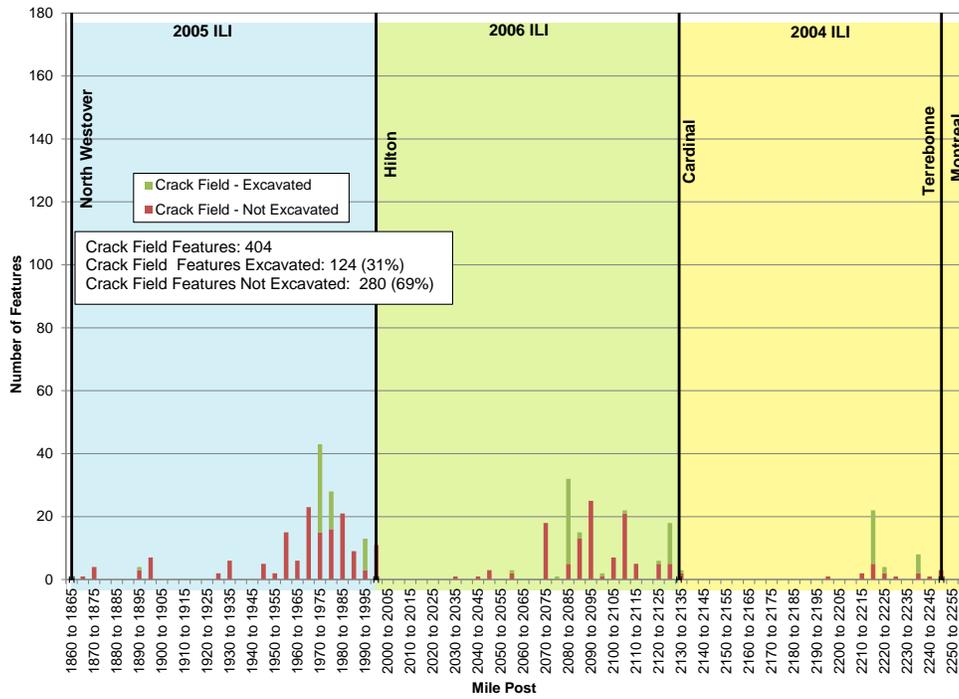
Figure 4.31 – Nombre d’anomalies de type zone de fissures rapportées par rapport au chaînage (du PNW au TM)

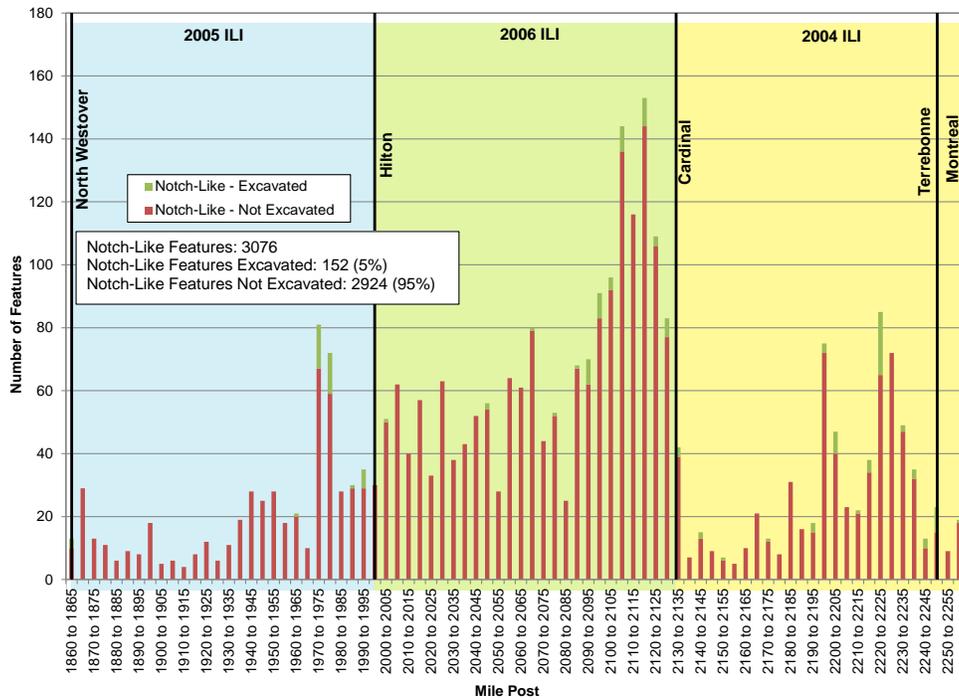
Figure 4.32 – Nombre d’anomalies de type entaille rapportées par rapport au chaînage (du PNW au TM)

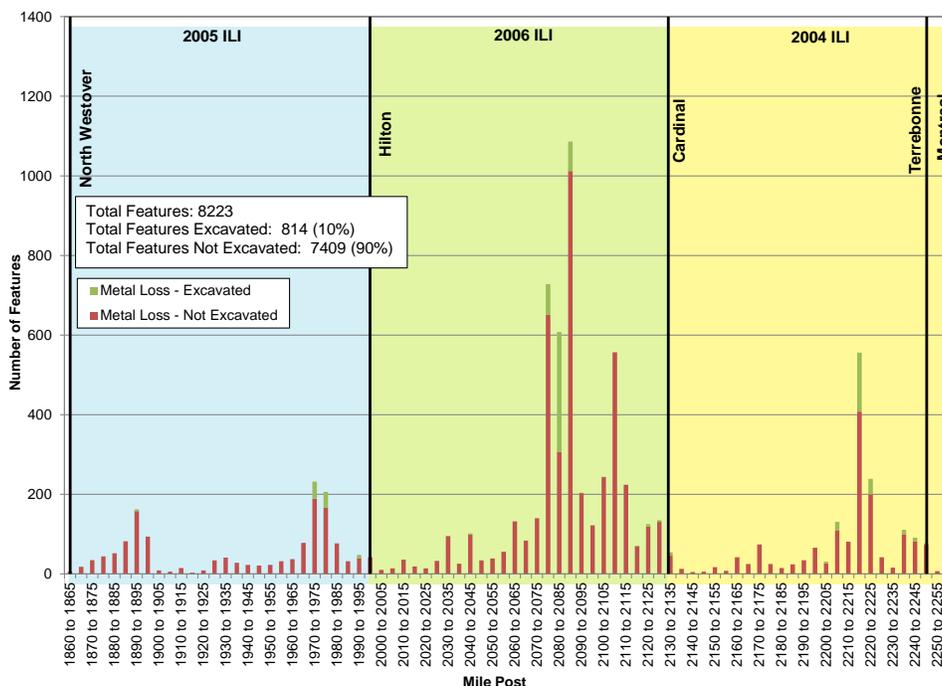
1 **Figure 4.33 – Nombre d’anomalies de perte de métal rapportées par rapport au chaînage**
2 **(du PNW au TM)**

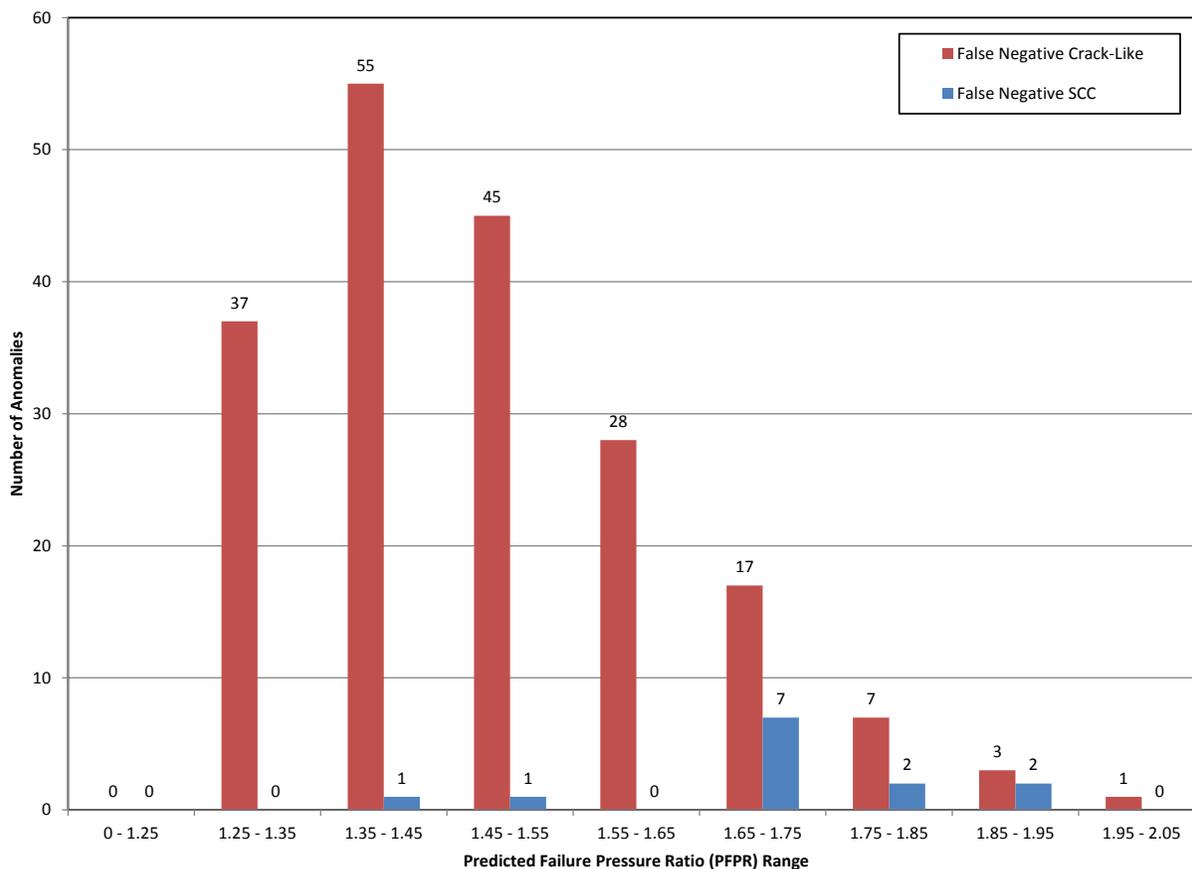
7 La Figure 4.35 montre que la pression de rupture prévue la plus basse des 193 éléments faux
8 négatifs associés à des fissures correspond à 125 % de la PMS approuvée par l’ONÉ, tandis que
9 la plus courte durée de vie restante de ces 193 éléments est de 36 ans (voir la Figure 4.36 et le
10 Tableau 4-10). Ainsi, en se basant sur ces informations, les anomalies associées à des fissure qui
11 ne sont pas détectés par l’outil de détection des fissures peuvent être gérés grâce à des
12 améliorations au niveau de la technique d’inspection interne, à des inspections internes
13 ultérieures et à la remise en état du pipeline, et ils ne constituent pas une menace immédiate à
14 l’intégrité du pipeline.

15 **Figure 4.35 – Ratio de distribution de la pression de rupture prévue**
16 **(éléments faux négatifs détectés sur le terrain)**

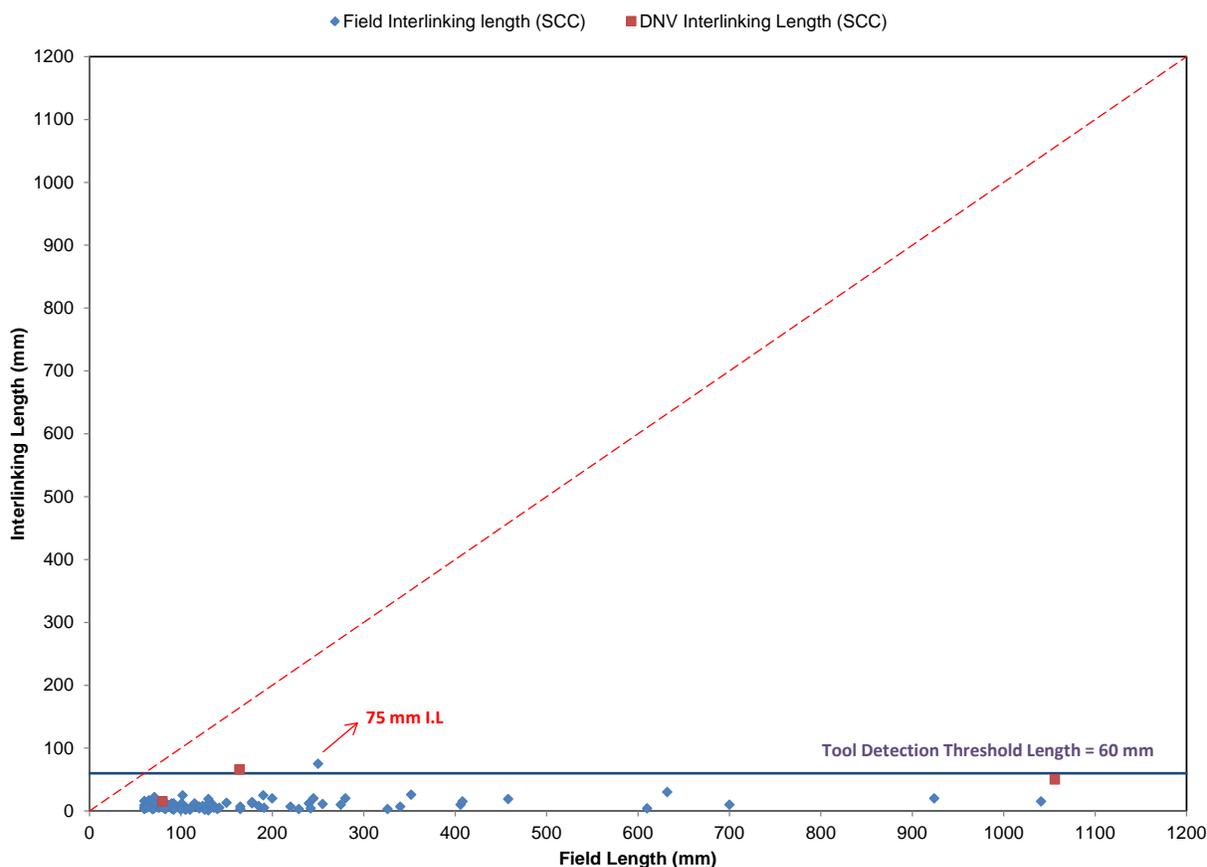
13 éléments de FCC faux négatifs correspond à 140 % de la PMS approuvée par l'ONÉ, tandis
14 que la plus courte durée de vie restante associée à un de ces 13 éléments est de 69 ans, tel
15 qu'indiqué dans le Tableau 4-10. Ainsi, en se basant sur ces informations, les anomalies
16 associées à des zones de FCC non déclarées par l'outil de d'inspection des fissures peuvent être
17 gérées grâce à des améliorations du système d'inspection interne, à des inspections internes
18 ultérieures et à la remise en état du pipeline, et ne constituent pas une menace immédiate à
19 l'intégrité du pipeline.

1 **Figure 4.37 – Longueur totale mesurée sur le terrain par rapport à l'indication la plus**
2 **longue (ou longueur interreliée la plus longue vérifiée par DNV) pour les éléments de FCC**
3 **non rapportés**

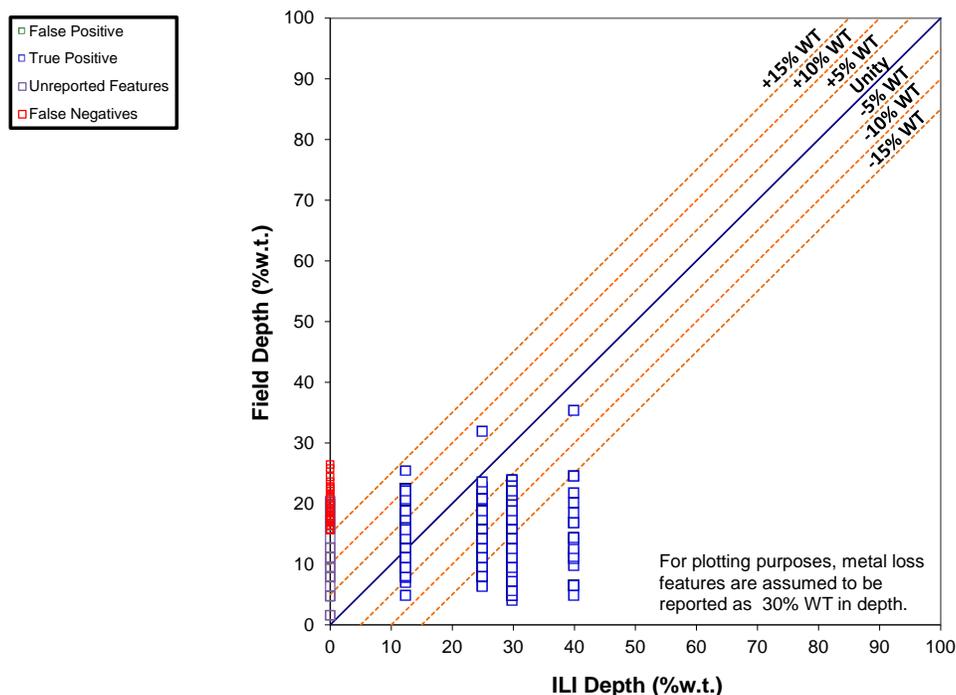
4 Les Figures 4.38 à 4.43 comparent les dimensions rapportées par l’outil d’inspection (profondeur
5 et aptitude fonctionnelle) avec les dimensions correspondantes mesurées sur le terrain pour les
6 éléments détectés par l’outil qui ont été excavés. Ces graphiques de corrélation g montrent des
7 diagonales où les données figureraient si les données sur le terrain et celles de l’inspection
8 interne concordaient exactement. Les résultats conservateurs pour les graphiques de comparaison
9 de profondeur se situent sous de la diagonale, tandis qu’ils se situent au-dessus de celle-ci dans le
10 cas des graphiques d’aptitude fonctionnelle.

11 **Figure 4.38 – Graphique de corrélation de la profondeur basé sur la DFUS de 2004 (du TM**
12 **au PC))**

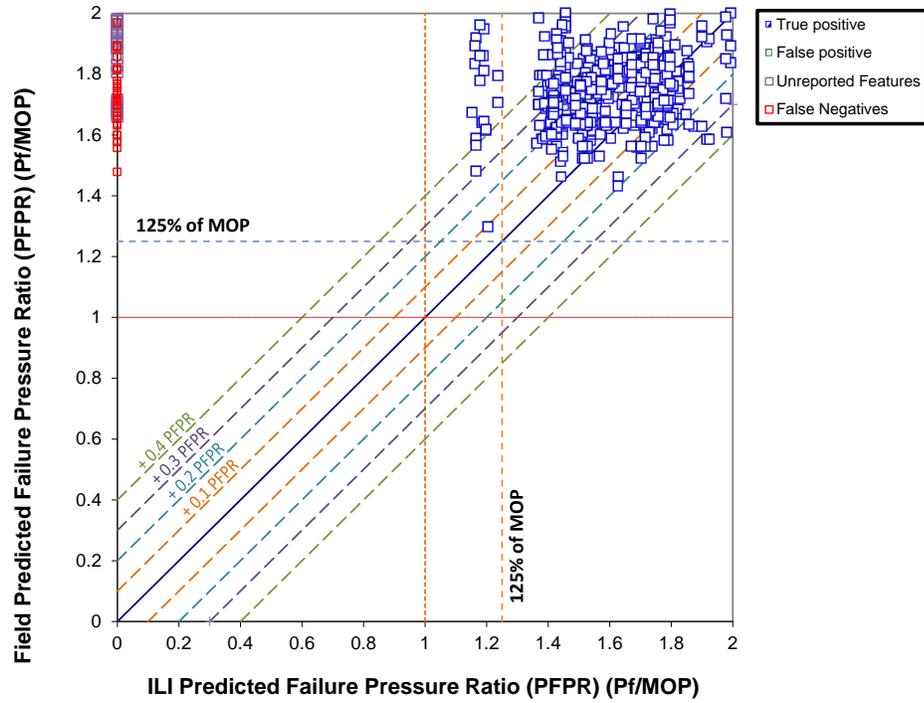
Figure 4.39 – Graphique de corrélation sur l’aptitude fonctionnelle basé sur la DFUS de 2004 (du TM au PC)

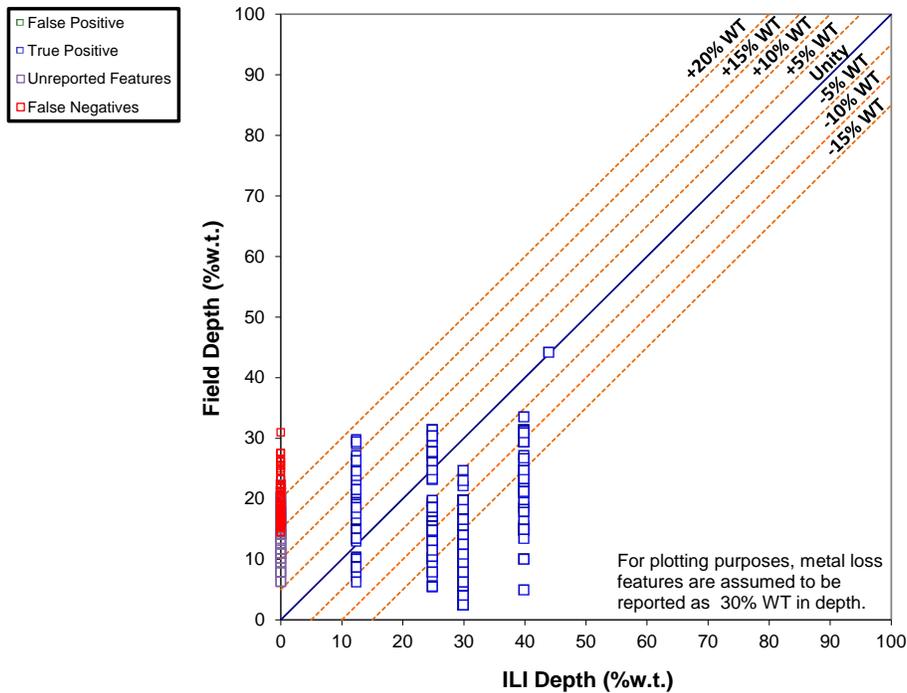
Figure 4.40 – Graphique de corrélation de la profondeur basé sur la DFUS de 2006 (du PC au PH)

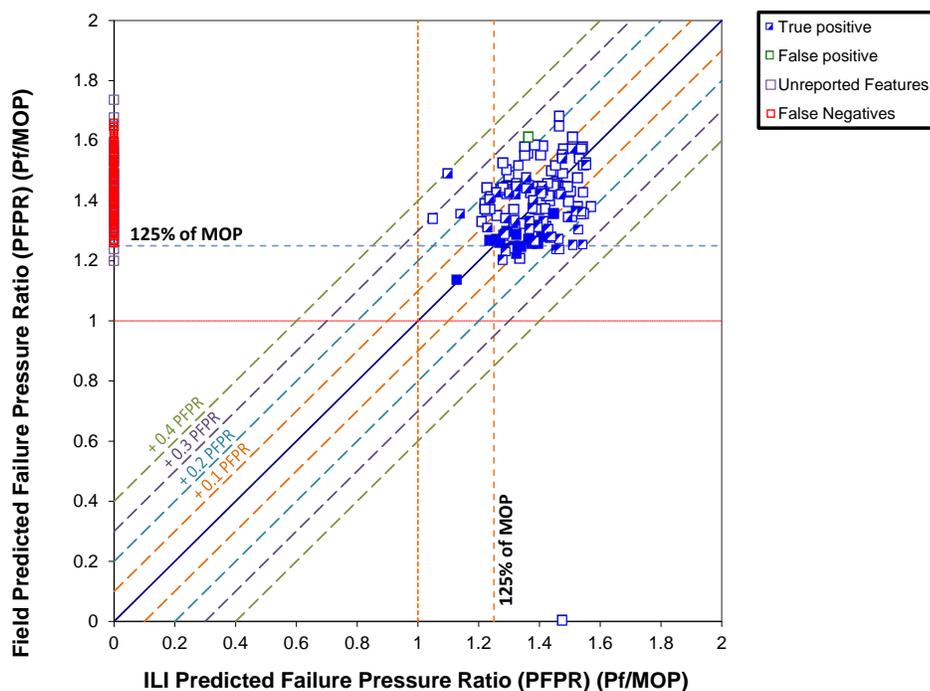
1 **Figure 4.41 – Graphique de corrélation sur l’aptitude fonctionnelle basé sur la DFUS de**
2 **2006 (du PC au PH)**

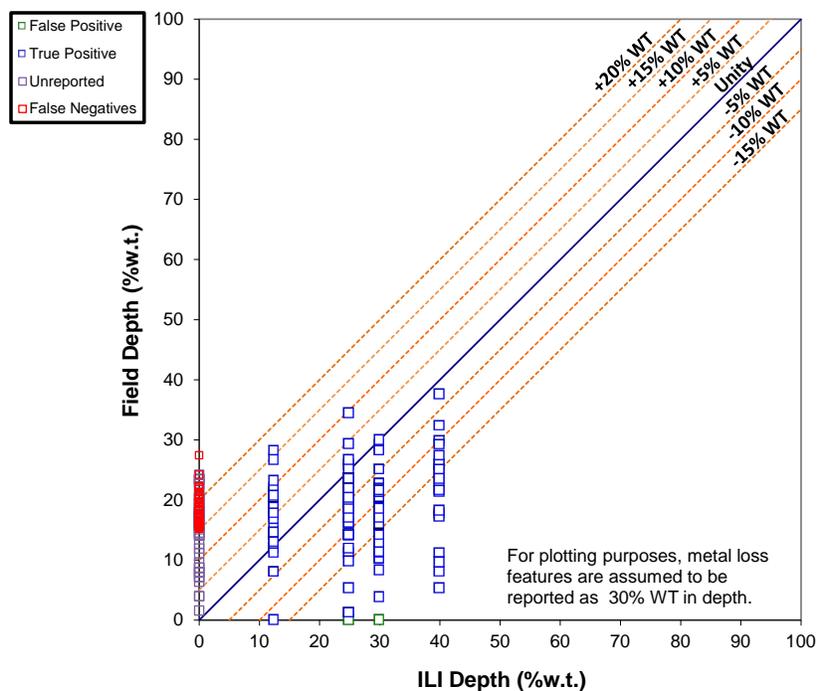
3 **Figure 4.42 – Graphique de corrélation de la profondeur basé sur la DFUS de 2005 (du PH**
4 **au PNW)**

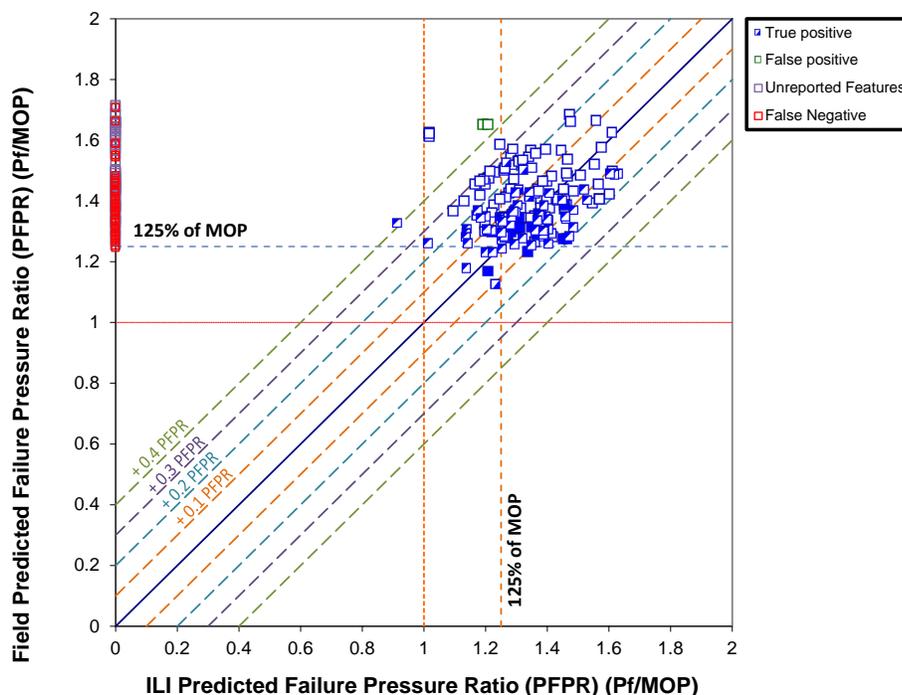
Figure 4.43 – Graphique de corrélation sur l’aptitude fonctionnelle basé sur la DFUS de 2005 (du PH au PNW)

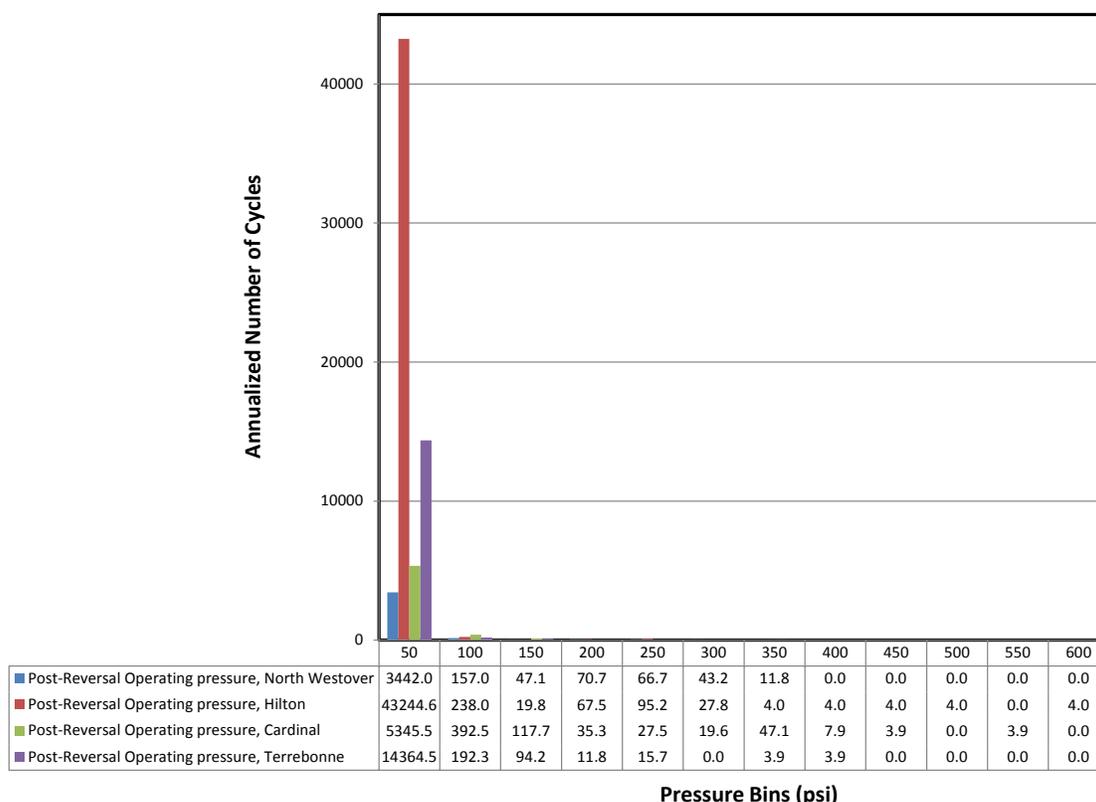
Pump Station Segment	Most Severe Quarter of Pressure Cycling
ML-TB	2005 Q2
TB-CD	2004 Q3
CD-HL	2010 Q2
HL-NW	2006 Q3

Figure 4.44 – Résultats du CDC pour les quatre stations de pompage (du TM au PNW) basés sur les données de pression associées au trimestre le plus sollicité utilisé à la section 4.3.6

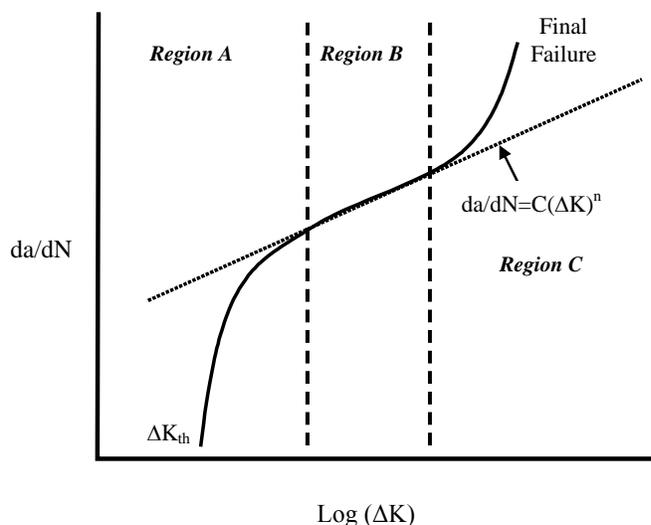
18 Il existe trois modes de propagation des fissures de fatigue, comme le montre la Figure 4.45, où
19 le taux de croissance cyclique de la fissure (da/dN) est une fonction de l'étendue de la variation
20 du facteur d'intensité de contrainte (ΔK).

21
22 **Figure 4.45 – Modes de propagation des fissures de fatigue représentés comme le taux de**
23 **croissance cyclique des fissures (da/dN) en fonction de la plage du facteur d'intensité de**
24 **contrainte (ΔK)**
25

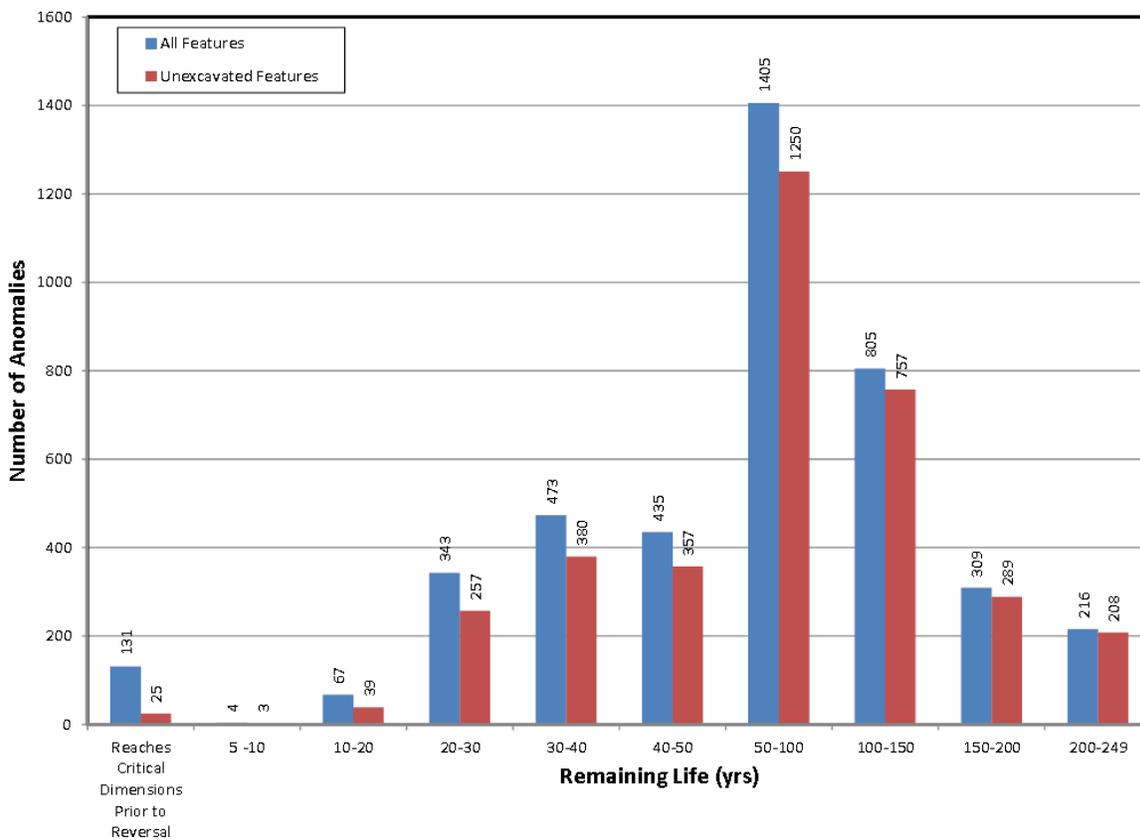
Figure 4.46 – Évaluation déterministe de la durée de vie restante des anomalies rapportées pour la canalisation lors de la DFUS (du PNW au TM)

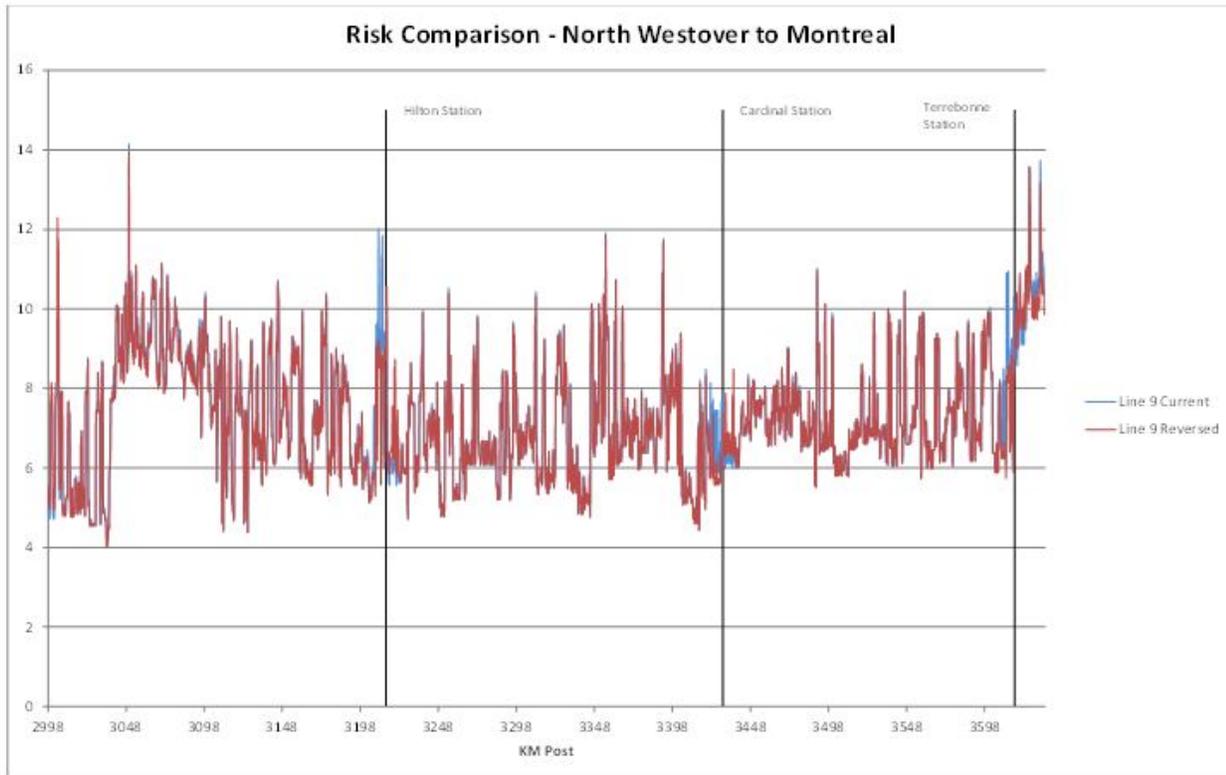
Le profil de risque de fissuration associé au tronçon de la canalisation 9B entre le PNW et le TM avant et après l’inversion du sens de l’écoulement est représenté graphiquement à la Figure 4.47. Le profil de risque a été déterminé par les spécialistes de la Gestion des risques opérationnels d’Enbridge.

Figure 4.47 – Profil de risque avant et après l’inversion du sens d’écoulement de la canalisation 9B (du PNW au TM)

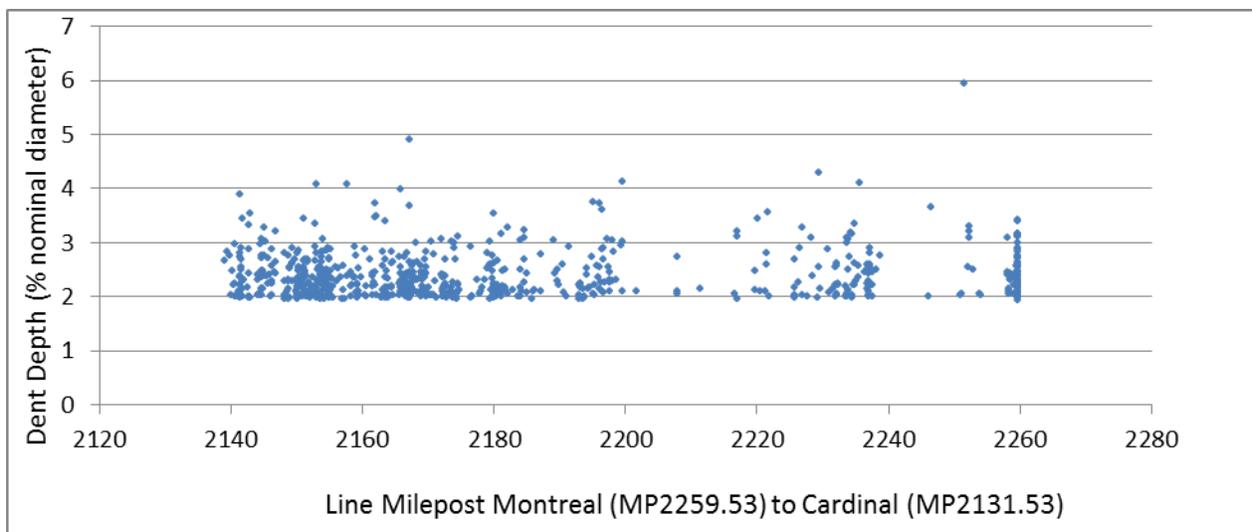
Figure 4.48– Canalisation 9 (du TM au PC), bosselure d'une profondeur de > 2 %, répartition du pourcentage du diamètre nominal par emplacement (poteau milliaire)

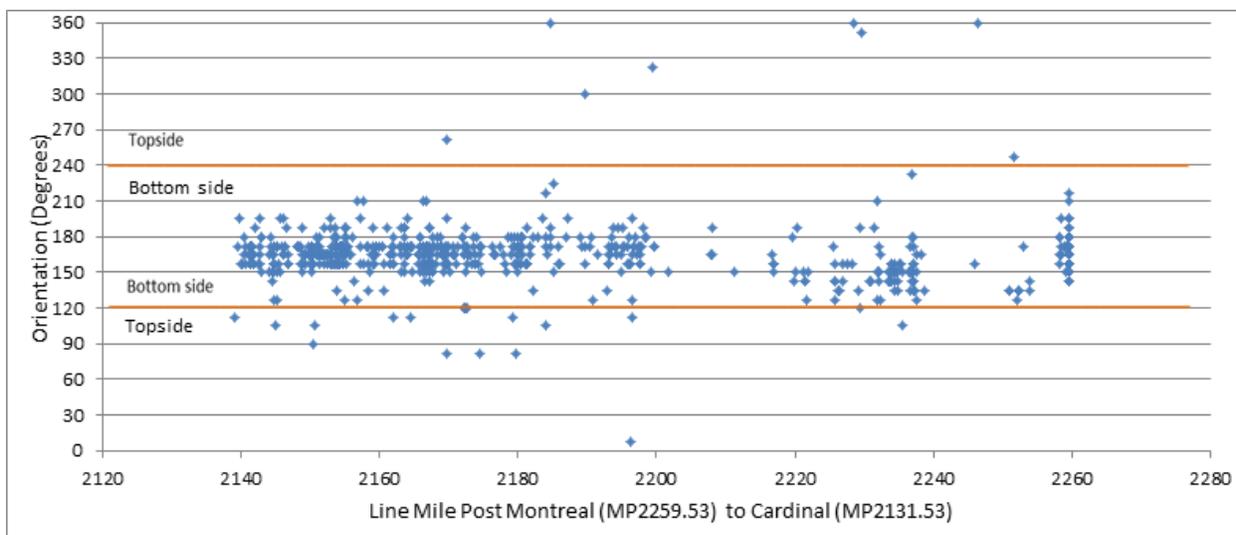
Figure 4.49 – Canalisation 9 (du TM au PC), bosselure d'une profondeur de >2 %, répartition de l'orientation (degrés) par emplacement (poteau milliaire)

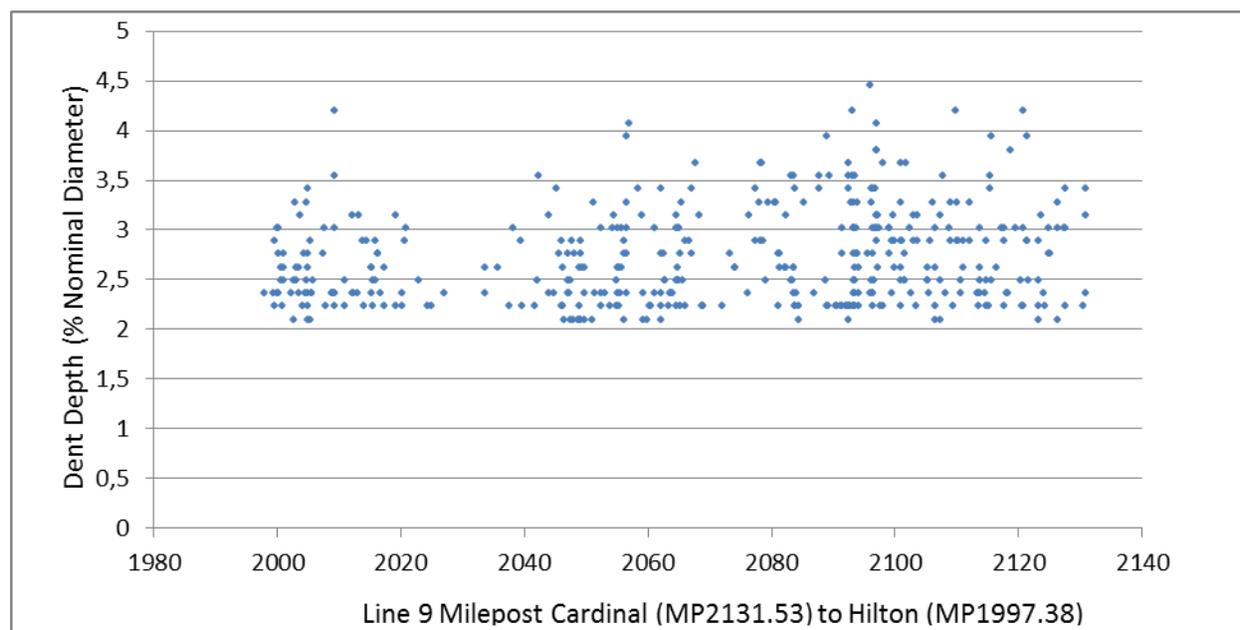
20 **Figure 4.50 – Canalisation 9 (du PC au PH), bosselure d'une profondeur de > 2 %, répartition du pourcentage du diamètre nominal par emplacement (poteau milliaire)**
21

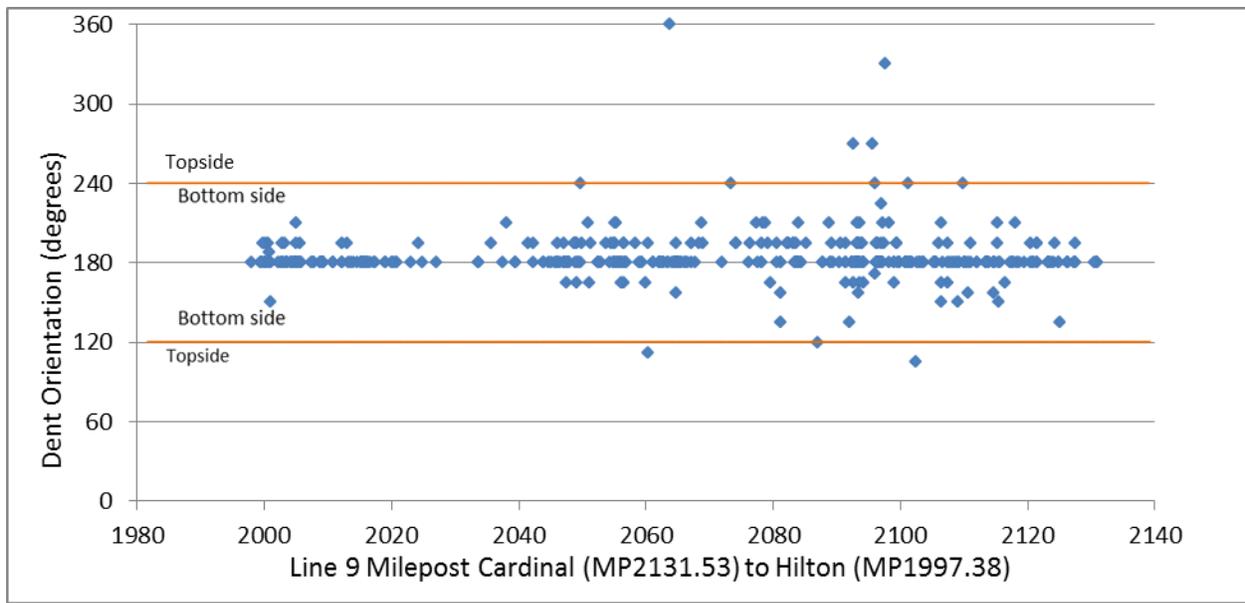
Figure 4.51 – Canalisation 9 (du PC au PH), bosselure de >2 %, répartition de l’orientation (degrés) par emplacement (poteau milliaire)

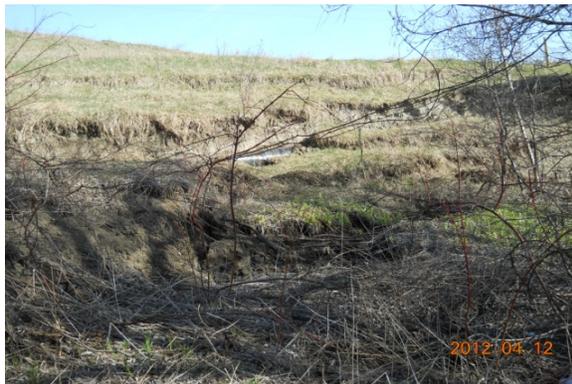
Figure 4.54 – Approche de la vallée de la rivière Don Est en avril 2012

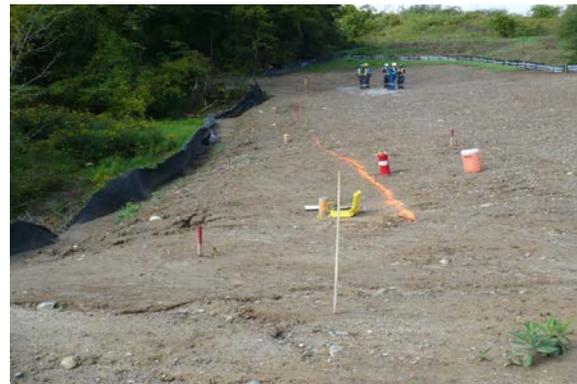
Figure 4.55 – Approche de la vallée de la rivière Don Est en septembre 2012
