Phase 1 de l'inversion de la canalisation 9
Rapport sommaire en vertu de la condition 9 de l'ONÉ

Service de l'intégrité des pipelines de Pipelines Enbridge Inc.

JUIN 2013

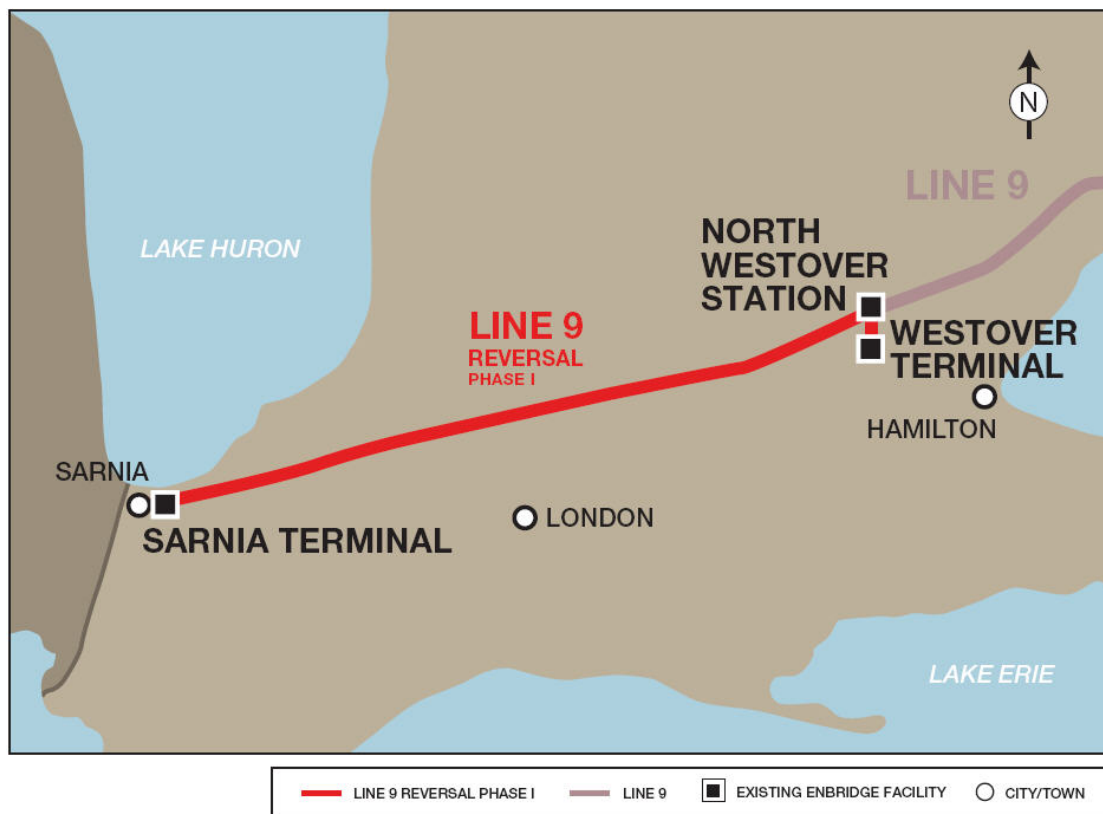
Figure 2.1 – Carte du réseau du Projet

Ce pipeline de type NPS 30, présenté dans le schéma de Figure 2.1, a été construit en 1975 et mis en fonction en 1976 pour être exploitée vers l'est comme faisant partie de la canalisation 9 d'Enbridge, du TS au terminal de Montréal (« TM »). Le pipeline a ensuite été inversé en 1999 dans le cadre du projet d'inversion de la canalisation 9 (OH-2-97) et conformément à l'ordonnance X0-JI-34-97 de l'ONÉ.

Anglais	Français
Lake Huron	Lac Huron
Lake Erie	Lac Érié
Sarnia terminal	Terminal de Sarnia
North Westover Station	Poste de North Westover
Westover terminal	Terminal de Westover
Line 9	Canalisation 9
Line 9 Reversal Phase I	Première étape du projet d'inversion de la canalisation 9
Existing Enbridge facility	Installation existante d'Enbridge
City/town	Ville

Le Projet propose d'inverser un tronçon de la canalisation 9 d'Enbridge entre le terminal de Sarnia (« TS ») et le poste de pompage de North Westover (« PNW ») pour satisfaire à la demande des clients qui souhaitent une meilleure capacité et un meilleur accès au marché ontarien.
